# 絹本著色「神猫図」保存修復報告

安里成哉\*<sup>1</sup> 関地久治\*<sup>2</sup> 吉田裕志\*<sup>3</sup> 箭木康一郎\*<sup>4</sup> 三原昇\*<sup>5</sup>

本作品は、一般財団法人沖縄美ら島財団所蔵の絹本著色「神猫図」である。令和元年5月14日から令和2年3月30日まで有限会社墨仙堂で修復を行った。修復にあたり担当職員を安里成哉、総括責任者を関地久治、管理技術者を吉田裕志とし、修復担当並びに写真撮影(35mm、デジタルカメラ)報告書作成は箭木康一郎が行った。また、4×5版の写真撮影は三原昇が行った。

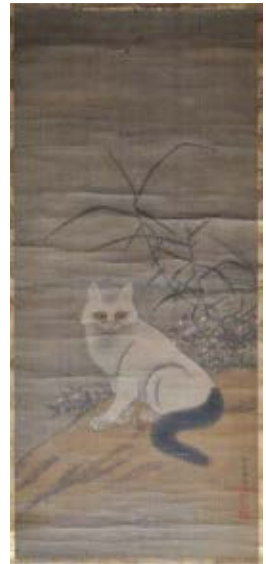
本紙全体に折れ・皺が生じていた。

Fig. 19 修復前 本紙全図  
斜光線写真

本紙を伸ばし、肌裏を打ち直したことで折れ・皺を平滑にした。更に、折れ・皺の裏面から折れ伏せ紙を施した事で、今後の折れ・皺の要因を軽減させた。

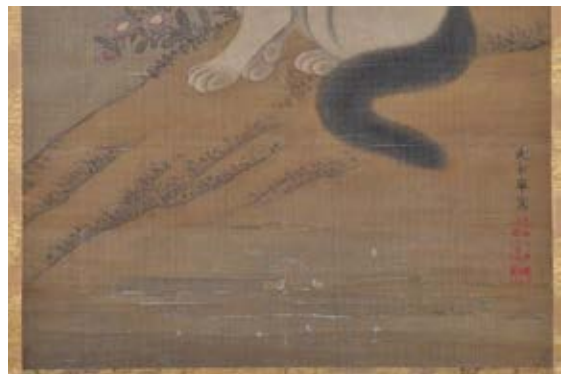
本紙全体が茶褐色に汚れていた。

Fig. 21 修復前 本紙下部

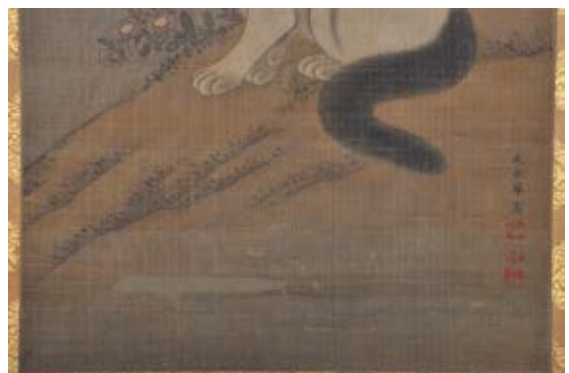
Fig. 22 修復後 本紙下部

クリーニング作業により汚れ・染みが緩和された。

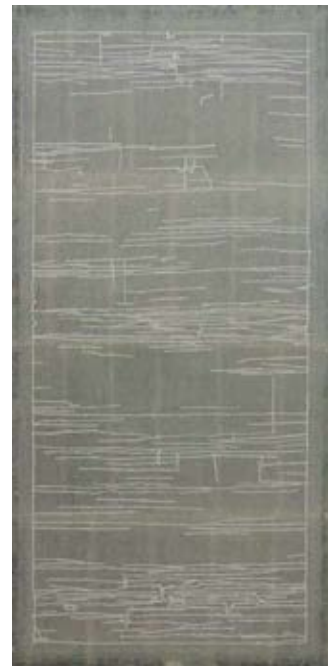
Fig. 34 修復中

今回の修復で施した折れ伏せ紙

旧折れ伏せ紙を除去し、肌裏打ち・増裏打ちを行った後、本紙に生じた破れや折れ・皺、および今後明らかに折れが生じると思われる箇所に折れ伏せ紙を施した。

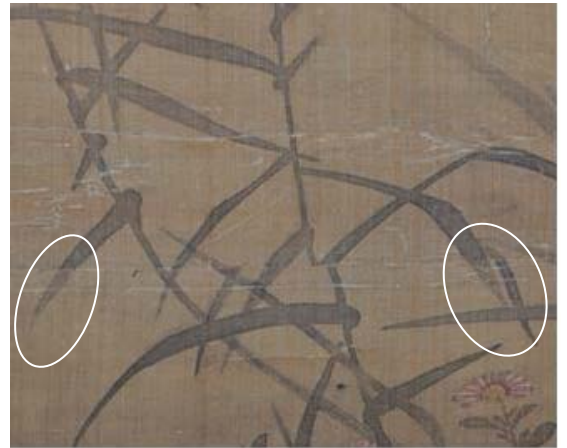
本紙料絹および補修絹の一部に、周辺の図様や色調に合わせた加筆や補筆・補彩が確認出来た。

Fig. 37 修復前 本紙中央

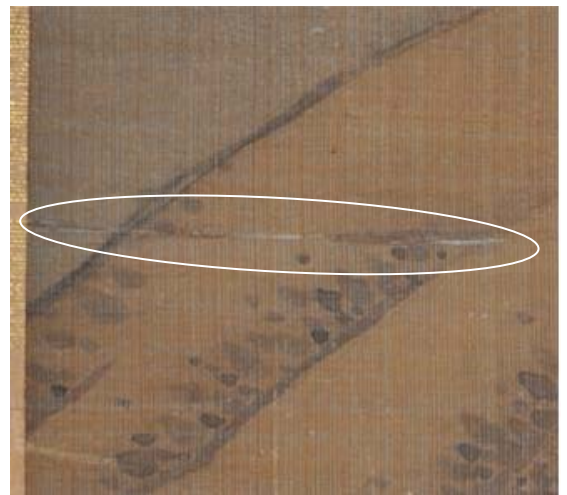
Fig. 38 修復後 本紙左下部

本紙料絹に直接描かれた加筆や補筆の施された補修絹を除去する事で、図様の繋がりが失われる可能性があった。その為、加筆は除去せず、補筆の施された補修絹は、欠失箇所の形状に合わせて整形して元使用した。

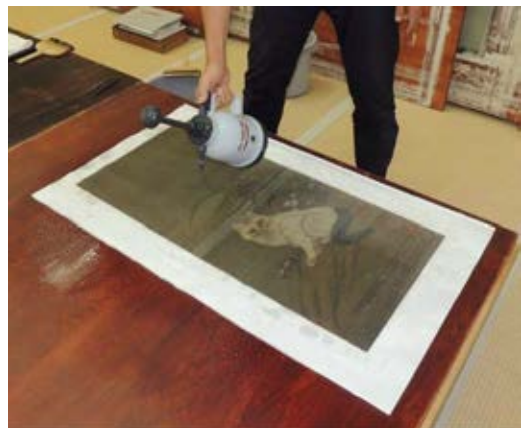
Fig. 60 修復中 本紙のクリーニング

10. 本紙に噴霧器で濾過水を与え加湿した。その後、吸水紙の上に置き、汚れを裏面より吸出しクリーニングを施した。

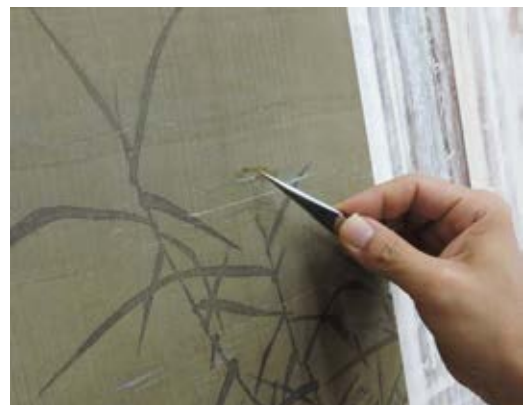
修復前の本紙表面に、多数の補修絹が欠失箇所を覆うように貼り付けられていた。補修絹は、いずれも風合いが本紙料絹と似ており、おそらく過去の修理時に、図様のない余白部分の本紙料絹を切り取り、補修絹として用いたと考えられた。

Fig. 61 修復中 旧補修絹の除去

旧補修絹を除去した後、本紙料絹に適する補修絹を新たに選定し、欠失箇所に繕いを施した。

11. 本紙料絹表面に施された旧補修絹を除去した。

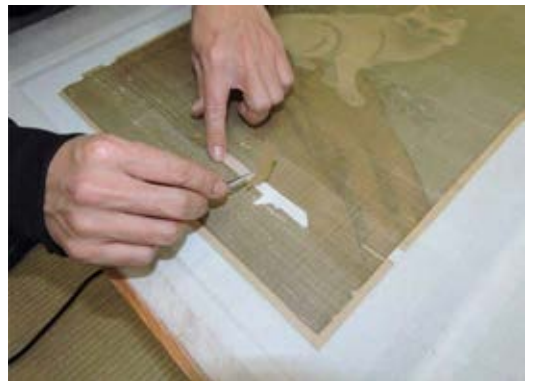
Fig. 67 修復中 欠失箇所の補絹

17. 欠失箇所に補絹を施した。本紙料絹に適する電子線劣化絹を選定し、天然染料（矢車）で染色した後、水酸化カルシウム水溶液で色素を定着させて用いた。

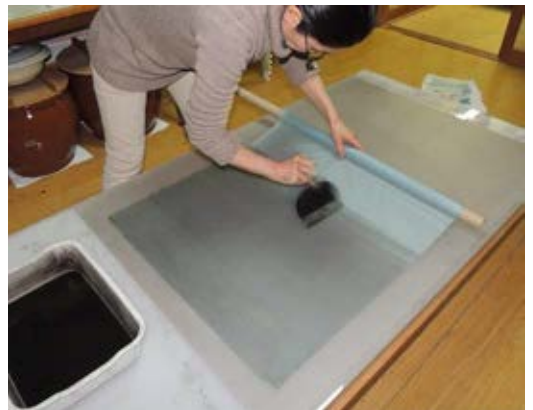
Fig. 68 修復中 肌裏紙の染色

18. レーヨン紙で仮裏を施し、加湿した本紙を吸水紙の上に置き、布海苔を吸い出した後、表打ちを除去した。  
19. 天然染料（墨・藍）で染色した2枚の楮紙を、それぞれ肌裏紙、裏打ち紙とし、貼り合わせた後、本紙料絹に肌裏打ちを行った。糊は小麦粉澱粉糊（新糊）を用いた。

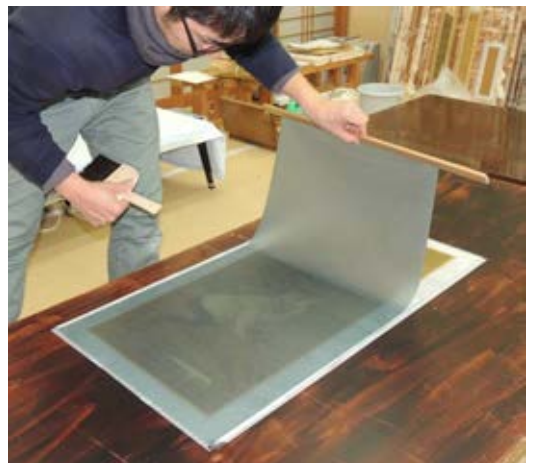
Fig. 69 修復中 本紙料絹の肌裏打ち

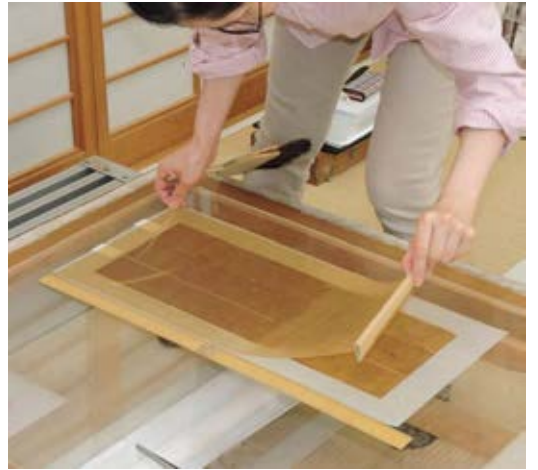
Fig. 70 修復中 表装裂の肌裏打ち

20. 新調した表装裂に、楮紙で肌裏を打った。肌裏紙は天然染料（矢車）で染色した後、水酸化カルシウム水溶液で色素を定着させて用いた。糊は新糊を用いた。

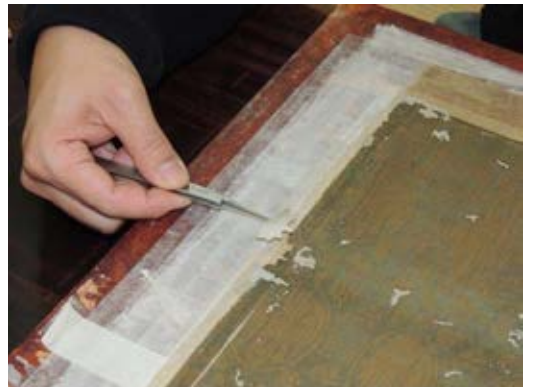
Fig. 71 修復中 表装裂の補絹

21. 元使用する表装裂と似寄りの補修絹を選定し、欠失箇所に繕った。

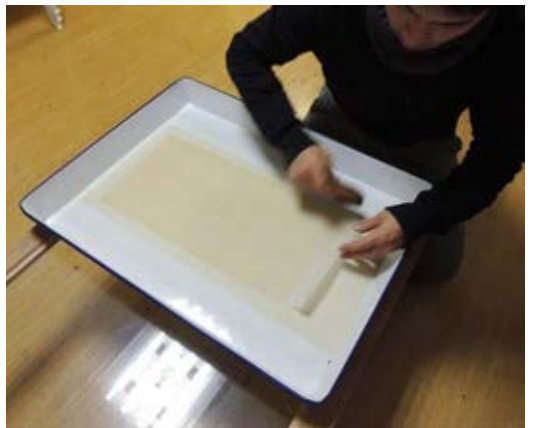
Fig. 72 修復中 増裏紙の染色

22. 本紙・表装裂に美栖紙を使用し増裏を打った。本紙の増裏紙のみ天然染料（矢車）で染色した後、水酸化カルシウム水溶液で色素を定着させて用いた。糊は古糊を使用した。裏打ち後、仮張りを施した。

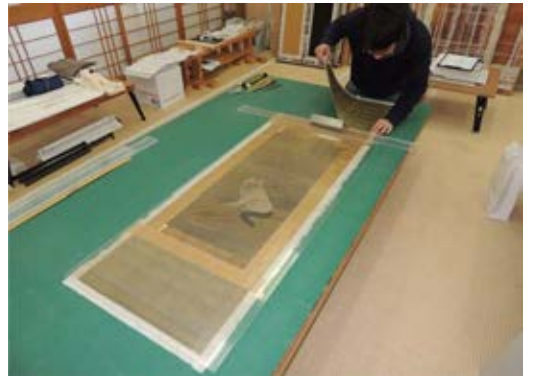
Fig. 75 修復中 付け廻し

24. 本紙と表装裂を元と同じ「幢襖の行」に付け廻した。

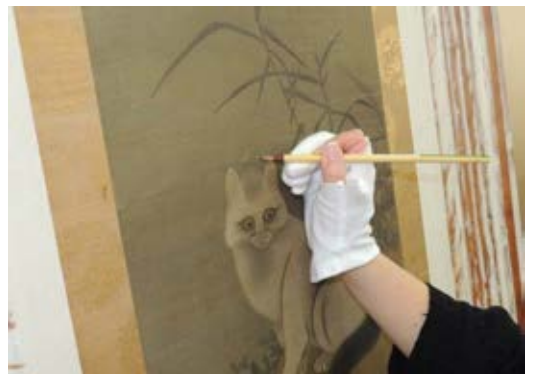
Fig. 77 修復中 本紙 補修絹への補彩

26. 本紙・表装裂の必要な補修箇所に補彩を施した。

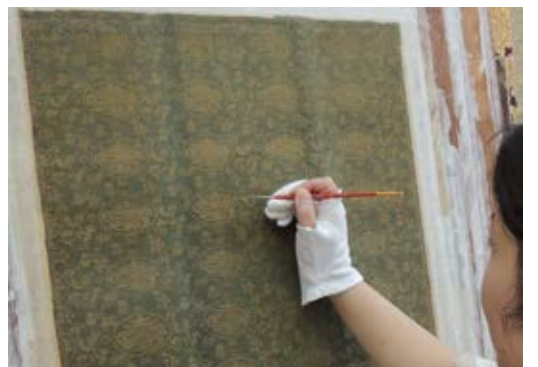
Fig. 78 修復中 表装裂 補修絹への補彩

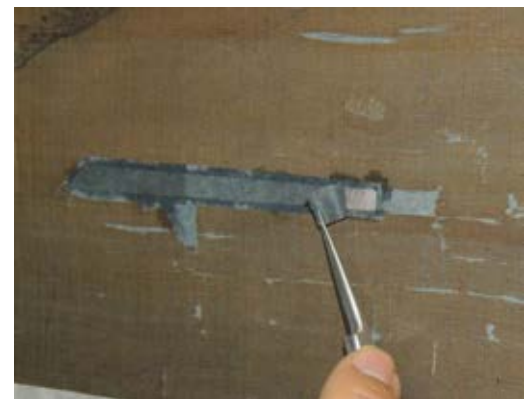
過去の修理により、補修絹の多くは肌裏が打たれた後の本紙表面から欠失箇所を覆うように貼り付けられていた。しかし、本紙下部中央に施された旧補修絹を除去したところ、本紙料絹が肌裏紙とともに切り取られ、本紙が大きく欠失しているのが確認できた。また、他の補絹箇所とは異なり、本紙下部中央の切り抜き箇所に繕われた旧補修絹のみ、裏打ちが施されていた。さらに、補修絹は切り取り箇所と同じ形状に整形され、本紙との重なりが無かった。そのため、本紙裏面から帯状の楮紙が切り取り箇所の小口と旧補修絹を跨ぐように貼り付けられ、補絹箇所が補強されていた。

Fig. 90 修復中 本紙左下部 補修絹の除去。

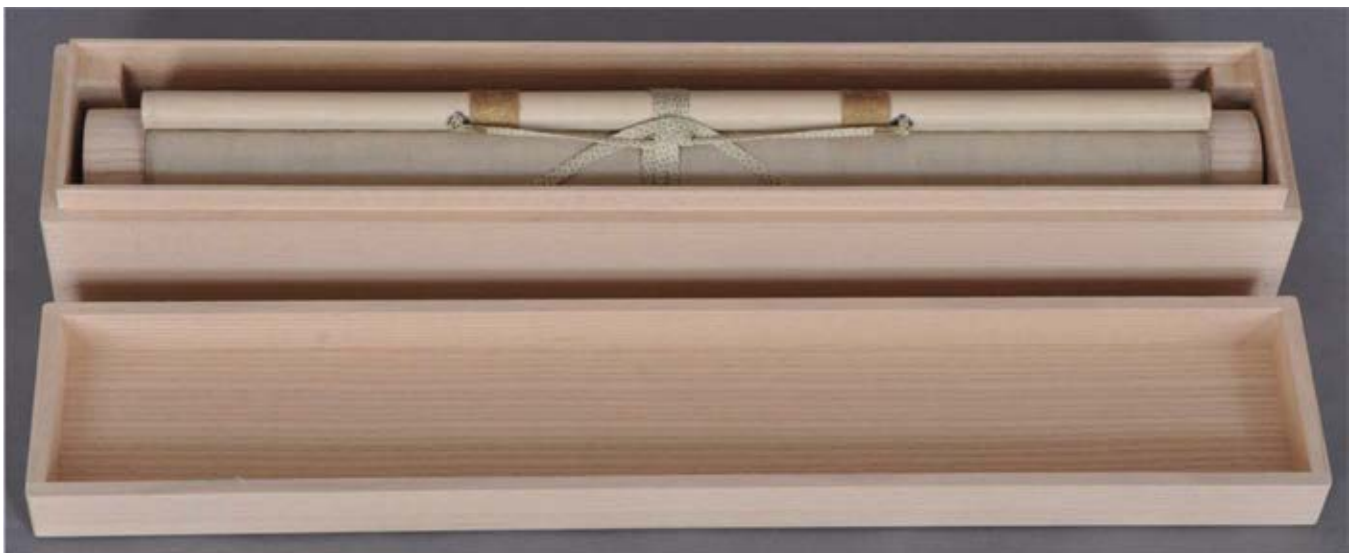
Fig. 168 修復後 桐太卷添軸切印籠箱

修復後の作品を納めた様子

収納保存にあたっては新たに製作した太巻添軸を添えて巻き、折れ破損の要因を軽減した。また、白絹帛袱紗に完成した表具を包み、新調した収納箱に保存した。
