黒漆螺鈿采配(三巴紋御玉貫の蓋付き)修理業務

上江洲安亨¹、高田明²

本作品は一般財団法人沖縄美ら島財団所蔵「黒漆螺鈿采配」である。令和3年9月1日から令和7年7月31日まで公益財団法人美術院にて修理が行われた。修理にあたり担当職員を上江洲安亨とし、修理担当者を高田明が担った。

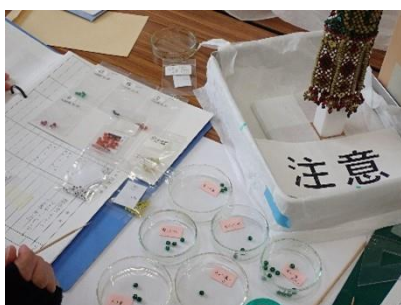
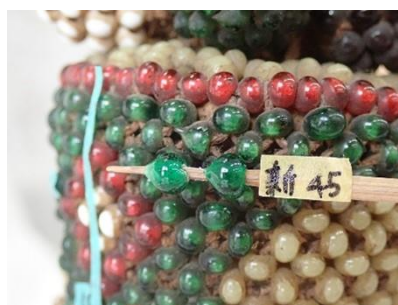
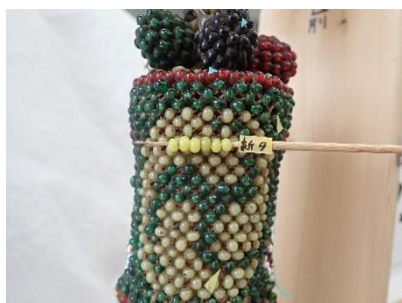
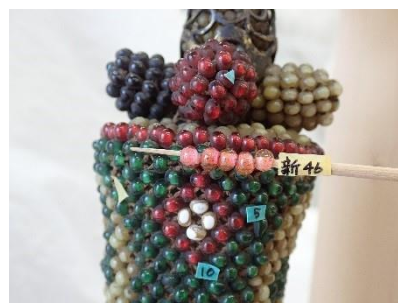
- 10月27日には(株)佐竹ガラスより各色のガラス玉試作品が届いたため、原本に照合し、色味・形状・大きさの確認を行った。黄・赤・緑の色味については微調整が必要であることが判明し、原本の色味に近づけるため、佐竹ガラスに再検討を依頼した(図19~22)。

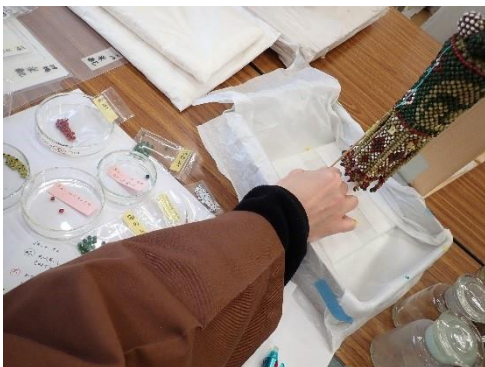
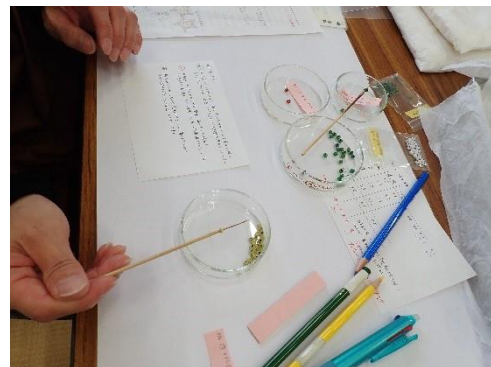
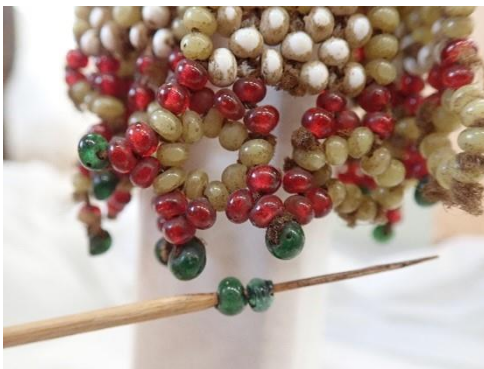
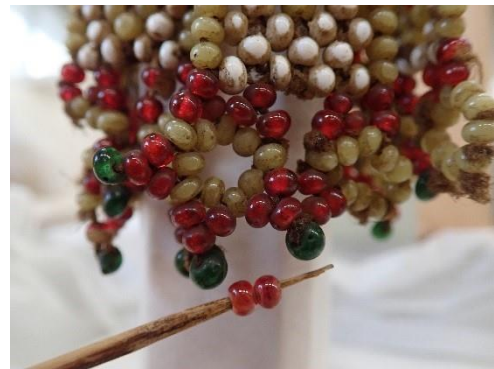
- 再度届いたガラス玉を原本と照合した所 (図 27~31)、色味・形状・大きさなどは、かなり原本に近づいたものの、黄色のガラス玉は色味が少し濃いため、薄めで再度発注をかけた。

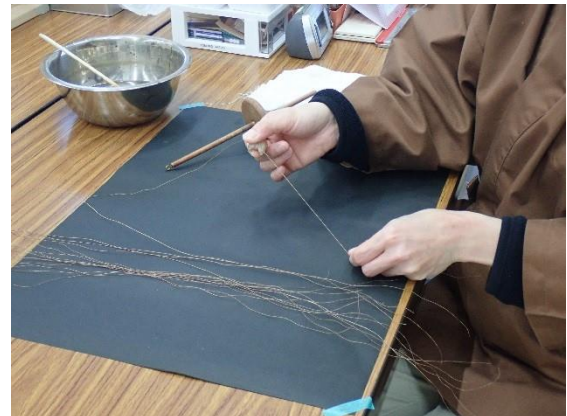
図 41 苧麻紐への蜜蝋の目擦り込み

4. 次に紡錘車に苧麻の繊維を巻き付け撻りを掛けた（図 38～40）。紐の強度を上げ、ガラス玉を通す際のすべりをよくするために蜜蝋を目摺り込んだ（図 41）。

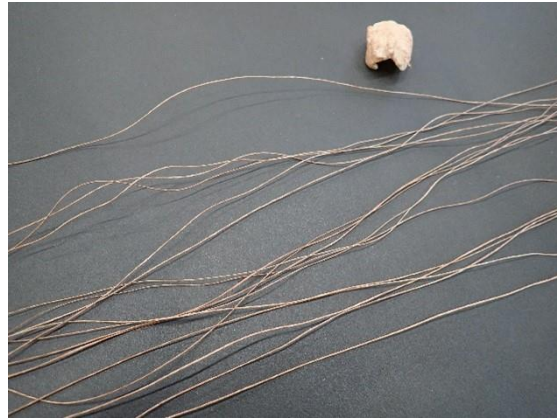
図 42 補足に使用する苧麻紐

5. 補足に使用する苧麻紐は、原本より少し細めにする必要がある（図 42）。

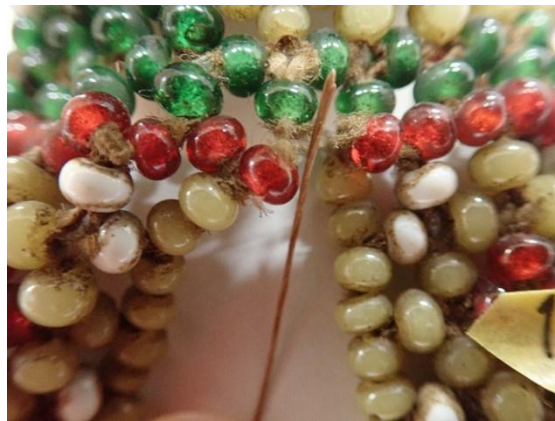
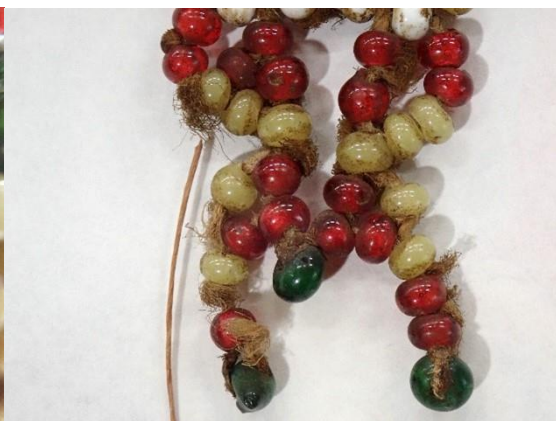
6. 原本の亀裂箇所には既にオリジナルの紐が 2 本入っている。補足の際には、亀裂周辺のオリジナルのガラス玉に新たな紐を通しながら、補足ガラス玉（新）を通していかなければならず、原本と同程度の太さの紐を通すとガラス玉に負荷がかかり、割損の危険性が生じる（図 43～45）。

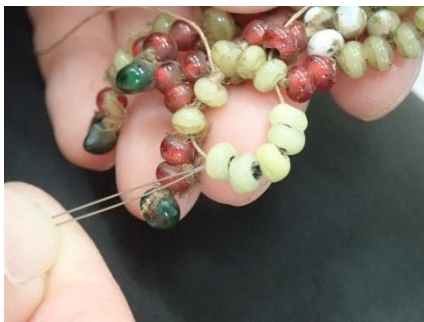
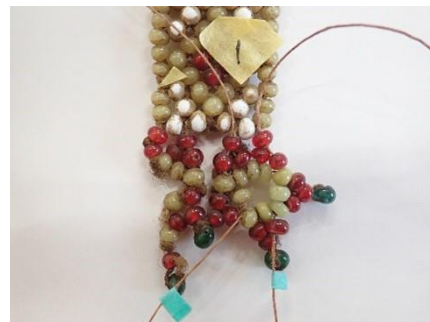
3. 選別したガラス玉を新たな紐で補足作業を行ったが、原本のガラス玉には古い紐が詰まっている状態ではなかなか針が通らない箇所がいくつもあった（図 53・54）。

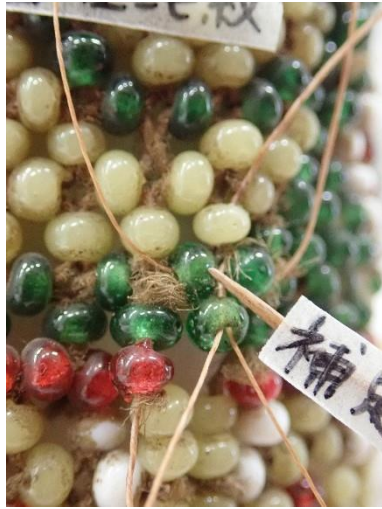
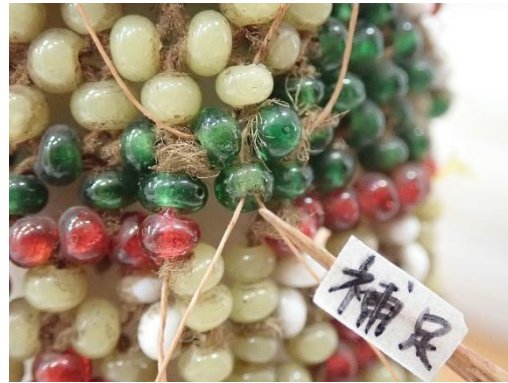
2. 補足作業は編み方の手順を確認し、紐を通す位置を推測しながら作業を行った。緑色ガラス玉2箇、赤ガラス玉2箇を亡失箇所に補足し、記録を取った（図 58）。

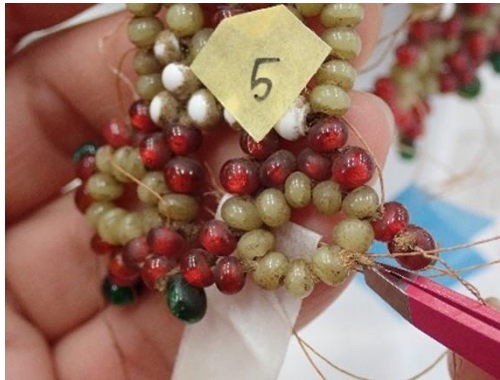
図 67 古い紐を解しながらガラス玉を補足している様子

2. 3月の作業に引き続き、胴部下部、垂飾及び星形で亡失している箇所に補足作業を行った（図 66）。古いガラス玉に詰まっている紐をピンセットで解しながら少し抜き取った（図 67）。古いガラス玉に紐を通しやすくするため（負荷をかけないように）、針と新たな紐も以前より細いものを使用し、星形部分の古いガラス玉と繋げるように形を整えながら編み込んだ（図 68）。

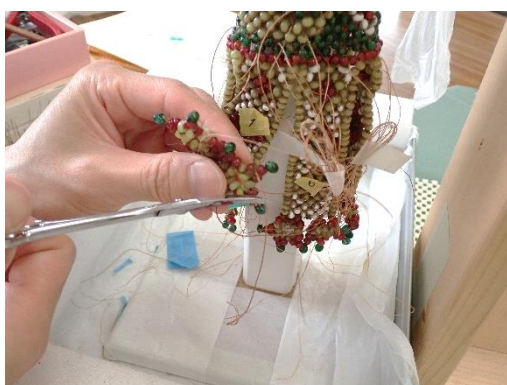
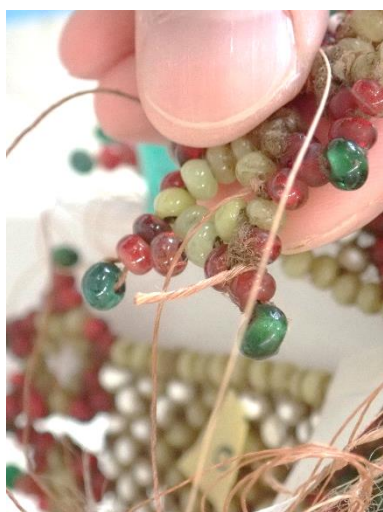
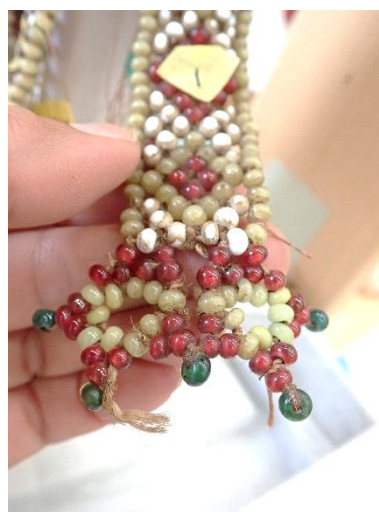
2. 星形部各所補修に使用した新たな紐は鉋で切り取り、余った紐は裏側にまわして、全体のバランスを調整した（図79～82）。

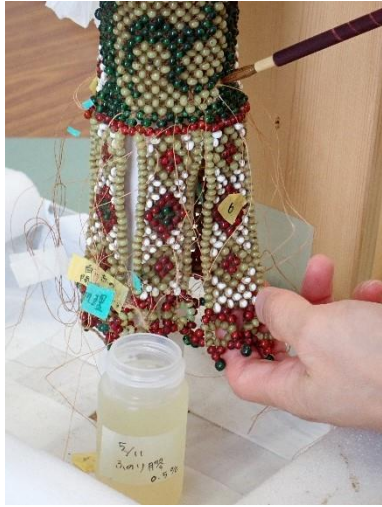
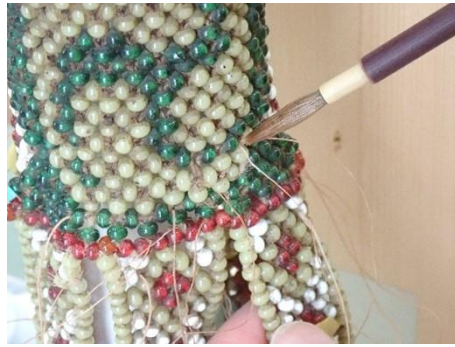
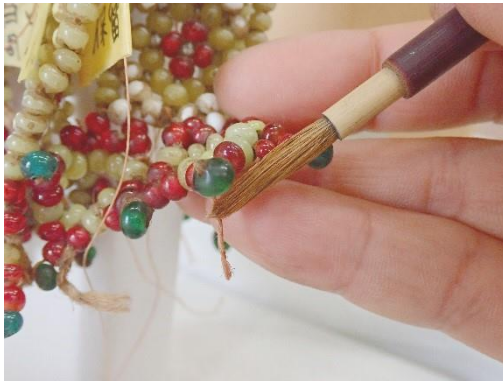
3. 先端と古い紐の毛羽立ちが目立つ箇所にはふのりと膠の混合液（ふのり1%水溶液に0.5%の膠を添加したもの）を塗布し、毛羽立ちを押さえた（図83～85）。紐の処理が進み、垂飾星形部分が整然とした（図86）。

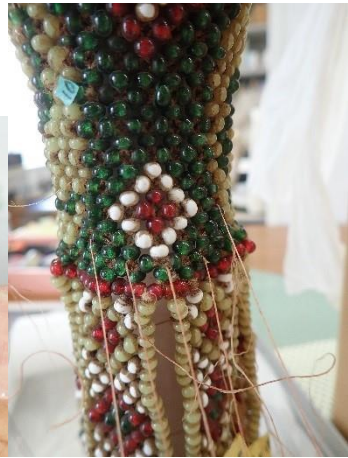
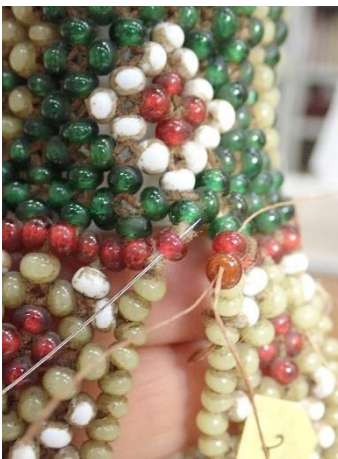
図 99 紐の補修後

図 100 紐の補修後②

4. 胴部正面から左側の中央付近に断裂している箇所があったため、先月に引き続き、紐の亀裂箇所の補修作業を行った。紐が切れている箇所や編み込みの紐が1本のみとなっている部分には、新たな紐を通し強度を持たせた。また

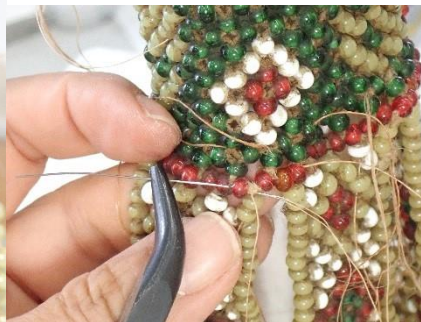
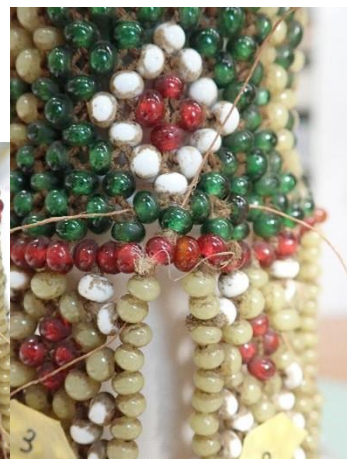
図 101 補足紐の調整

図 102 補足紐の調整後

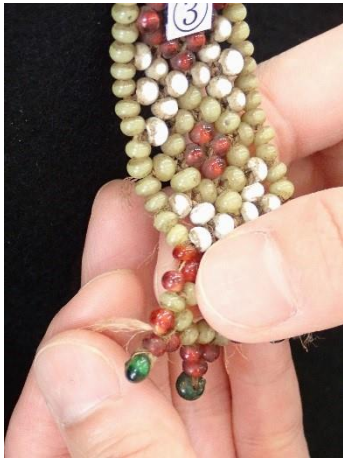
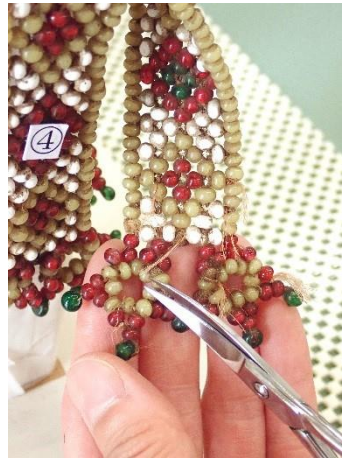
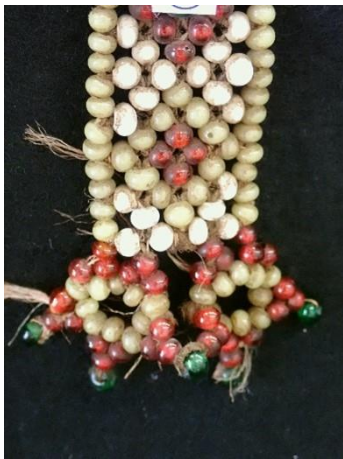
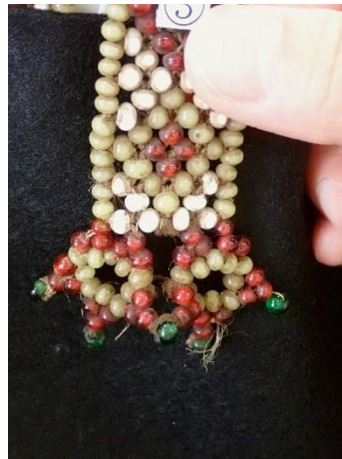
図 103 補修した紐の解し

図 104 余分な紐のカット

図 105 紐のカット後

図 106 紐の整形

5. 紐の先端を少しほぐした状態で少し長めに鉏でカットし、裏側にまわすよう

にして目立たないように形を整えた（図 103～106）。最終的な処理として先月と同様、紐のほつれをふのりで少し固めるようにして表面を整える予定。

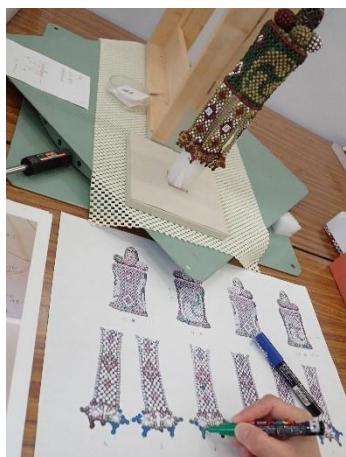
図 107 図原稿への修理箇所記録①

図 108 図原稿への修理箇所の記録

6. 図解用の写真撮影を行い、写真から図面を起こし、修理箇所の記入を行った

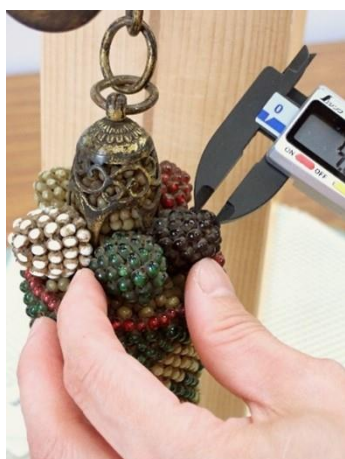
図 109 ガラス玉の計測

図 110 法量の計測

7. ガラス玉の計測、采配全体の法量計測、個数確認(約 2500 個)を行った (図 109、110)。

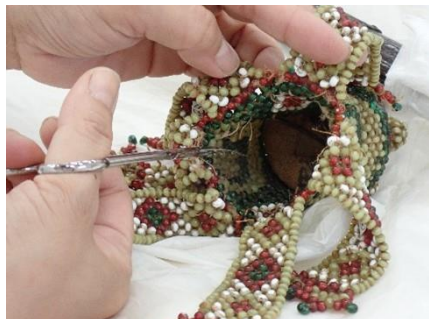
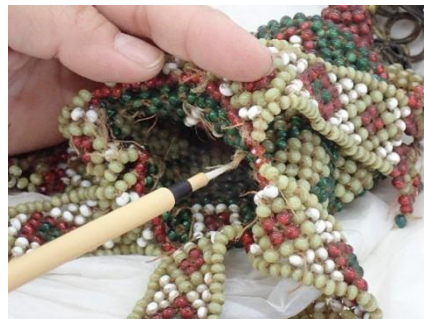
図111 補修紐先端のカット

図112 毛羽立ちの抑え作業

1. 最終的な見直しで、胴部内側の紐のほつれや新しい紐の先端を、ふのり水で少し毛羽立ちをおさえ固めて整えた（図104、105）。

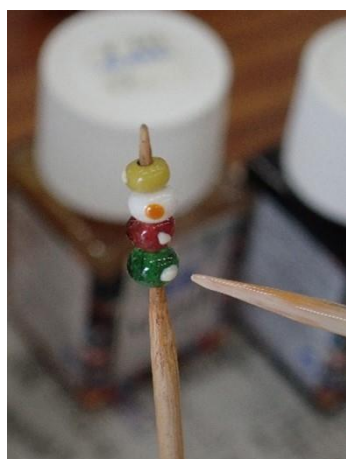
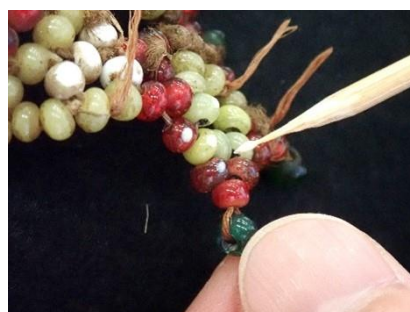
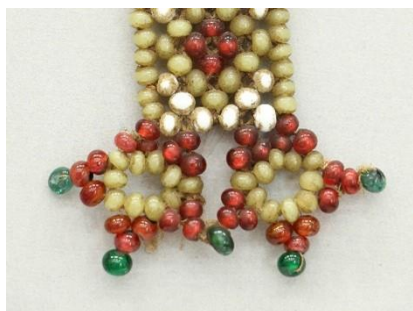
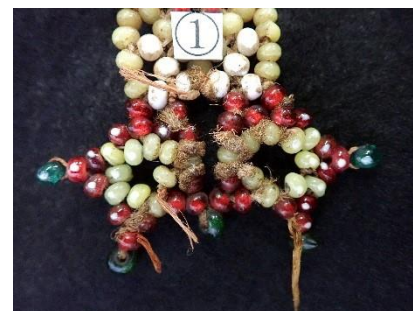
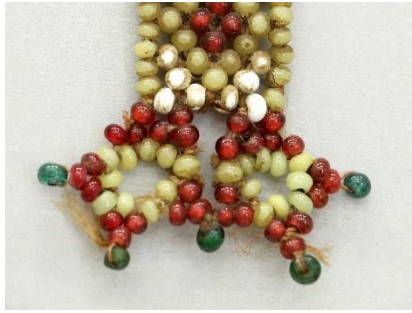
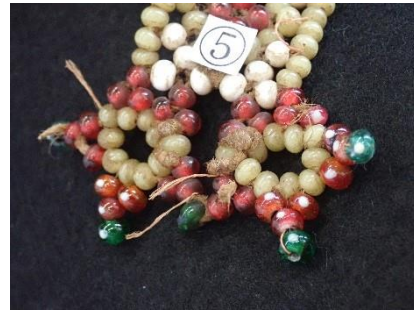
図113 新補ガラス玉の目印①

図114 新補ガラス玉の目印②

図115 新補ガラス玉の目印①表

図116 新補ガラス玉の目印①裏

図 117 新補ガラス玉の目印⑤表

図 118 新補ガラス玉の目印⑤裏

2. 表側からは修理箇所が判別しにくいいため、新しく補足したガラス玉の位置がわかるように、白色エナメル塗料で印を付けた。胴部（下赤ガラス玉界線を除く）の補足箇所に関しては、作業的に困難であったため、印の点付けは行わなかった（図113～118）。

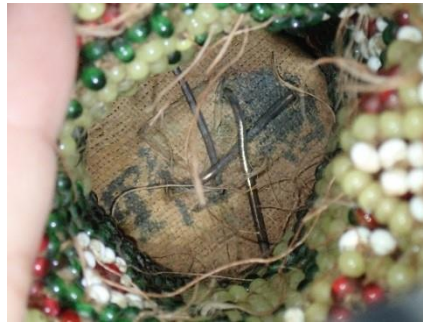
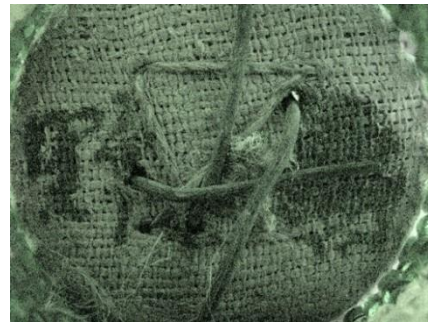
3. 蓋内内側麻布部分に墨書きが見られたため、赤外線カメラでも撮影を行った（図 119～121）。

図 119 蓋内側麻布部分の墨書き

図 120 墨書き部分赤外線撮影①

図 121 墨書き部分赤外線撮影②

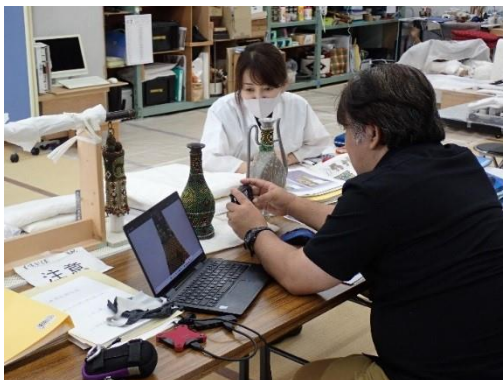
図 122 修理の最終確認

4. 7/27（水）采配修理の最終確認のため上江洲氏来工、最終確認を行い、修理を終えた（図 113）。
