紙本墨書「費錫章書」 保存修復報告書

上江洲安亨*1・関地久治*2・箭木康一郎*3

本作品、紙本墨書「費錫章書」の修復にあたり、上江洲安亨を監督職員とし、関地久治を総括責任者および監督技術者、主な修復作業ならびに報告書作成は箭木康一郎が行った。

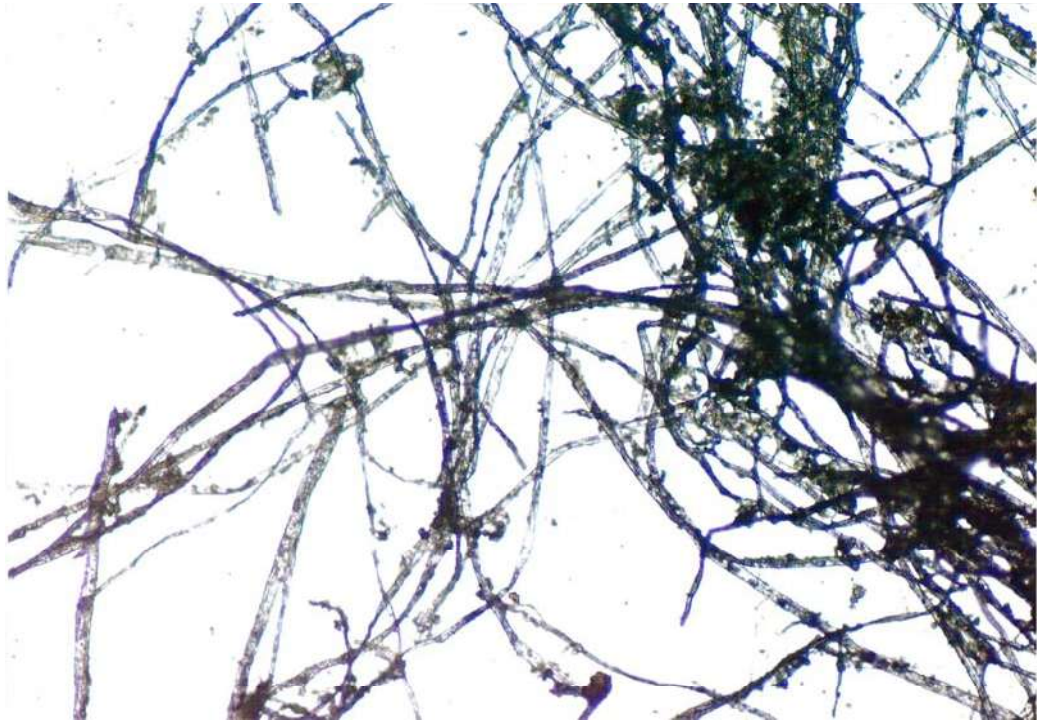
高知県立紙産業技術センターに依頼し、本紙料紙の繊維組成試験(JIS P 8120 による)を行なった。試験の結果、左右幅の本紙料紙ともに「雁皮繊維」と確認された。(別添 成績報告書 参照)

Fig. 30 左幅 本紙料紙顕微鏡写真 「雁皮纖維」 (高知県立紙産業技術センター 撮影)

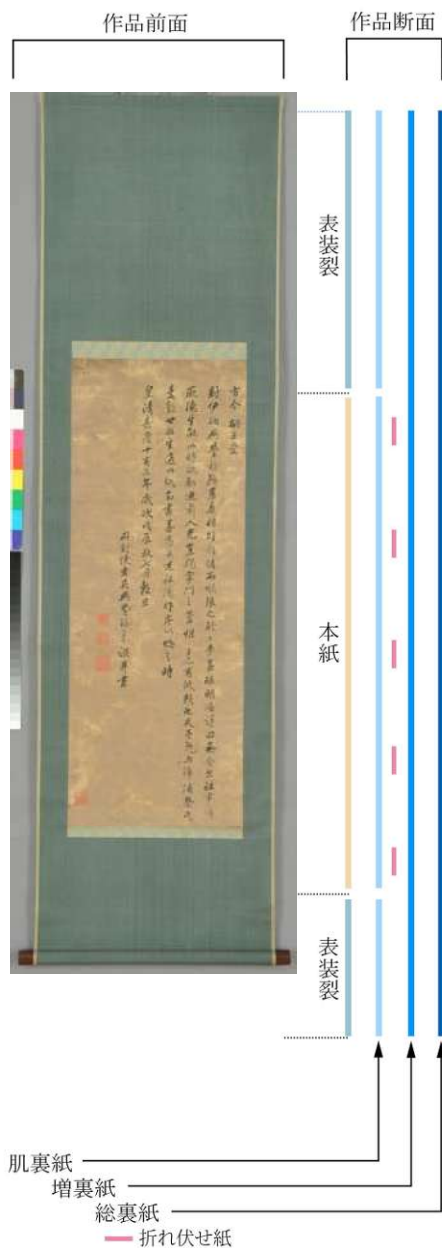
修復前の作品は表装形式として「袋明朝」に仕立てられていた。修復前の作品構造として、本紙料紙には肌裏紙・増裏紙・総裏紙の合計3層の裏打ちが施されていた。又、過去の修理として、肌裏紙と増裏紙の間に折れ伏せ紙が施されていた。

Fig. 32 修復前の作品構造
修復前は右・左幅共に同じ構造

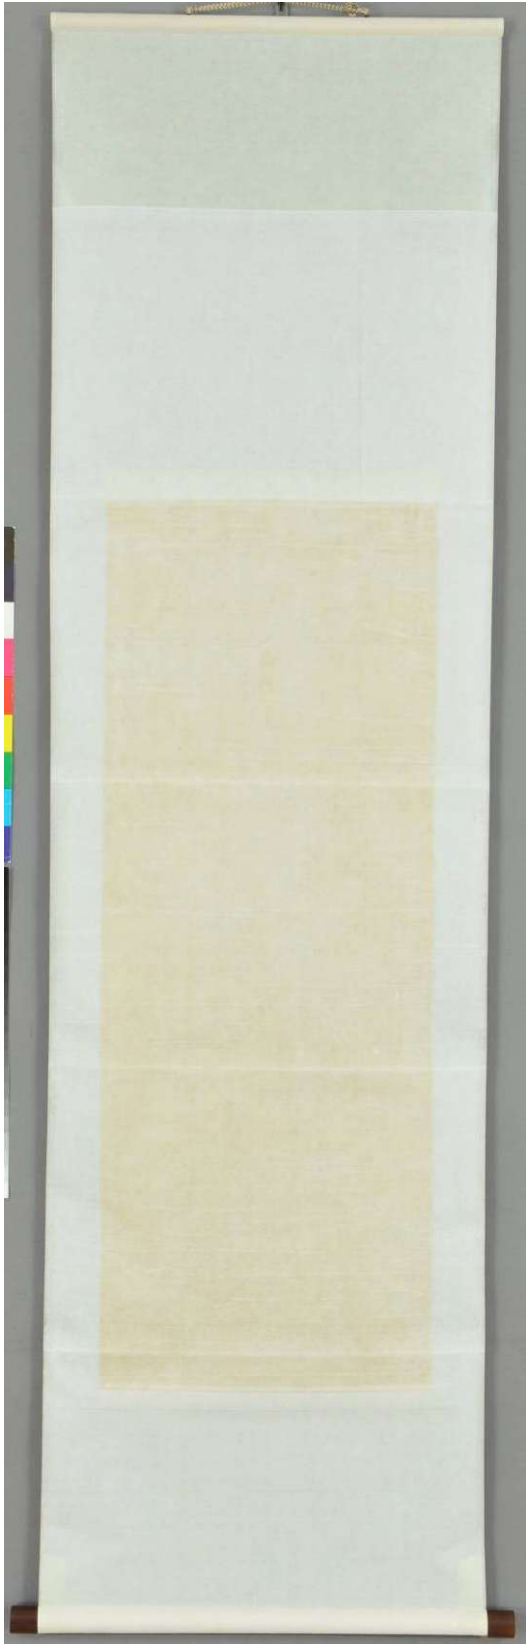
Fig. 65 修復前 右幅裏面全圖

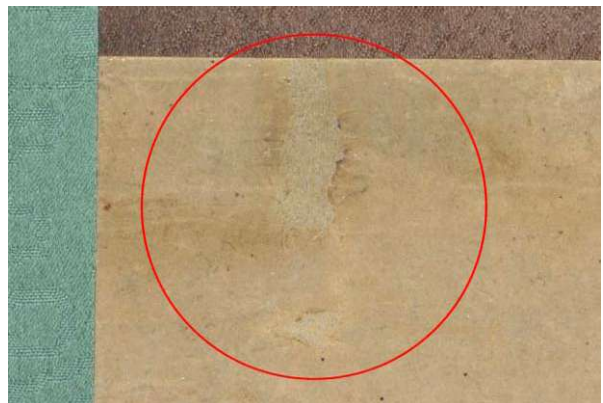
Fig. 75 修復後 本紙左上部
本紙の損傷箇所

10. 本紙の欠失箇所及び厚みの薄い箇所に適する補修紙を選定し、繕いを施した。補修紙には雁皮紙を選定し、天然染料(矢車)で染色後、水酸化カルシウム水溶液で色素を定着させたものを用いた。糊は小麦粉澱粉糊(新糊)を使用した。
