蠟箋墨書「梁必達詩唱和詩」保存修復報告

本作品は、一般財団法人沖縄美ら島財団所蔵、蠟箋墨書「梁必達詩唱和詩」（以下適宜「梁必達詩」と略す）である。平成25年4月1日から平成26年2月28日まで有限会社 墨仙堂で修復を行った。修復にあたり、上江洲安亨を監督職員とし、関地久治を総括責任者および管理技術者、修復担当ならびに写真撮影(35mm、デジタルカメラ)報告書作成は箭木康一郎が行った。また4×5版の写真撮影は三原昇が行った。

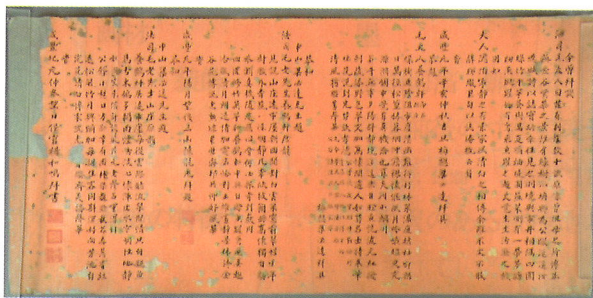
Fig. 1 修復前「梁必達詩1」 作品全図

修復前の作品には多数の破れ・欠失・折れ・皺等が生じているものの、過去の修理時に裏打ちが施され、本紙全体が補強されていた。しかし、本紙料紙の欠失箇所に補修紙は施されておらず、本紙全体に厚みの差が生じていた。又、厚く硬い本紙を細く巻いて収納保存していた為、本紙全体に強い巻き癖が生じていた。これらを要因として、破れ・折れ・皺等が生じ、本紙料紙の欠失や糊浮きを拡大させていた。更に、本紙の欠失箇所から露出した白色度の高い裏打ち紙は、蠟箋加工した本紙の質感・色・風合い等と異なり、視覚的な違和感が生じていた。

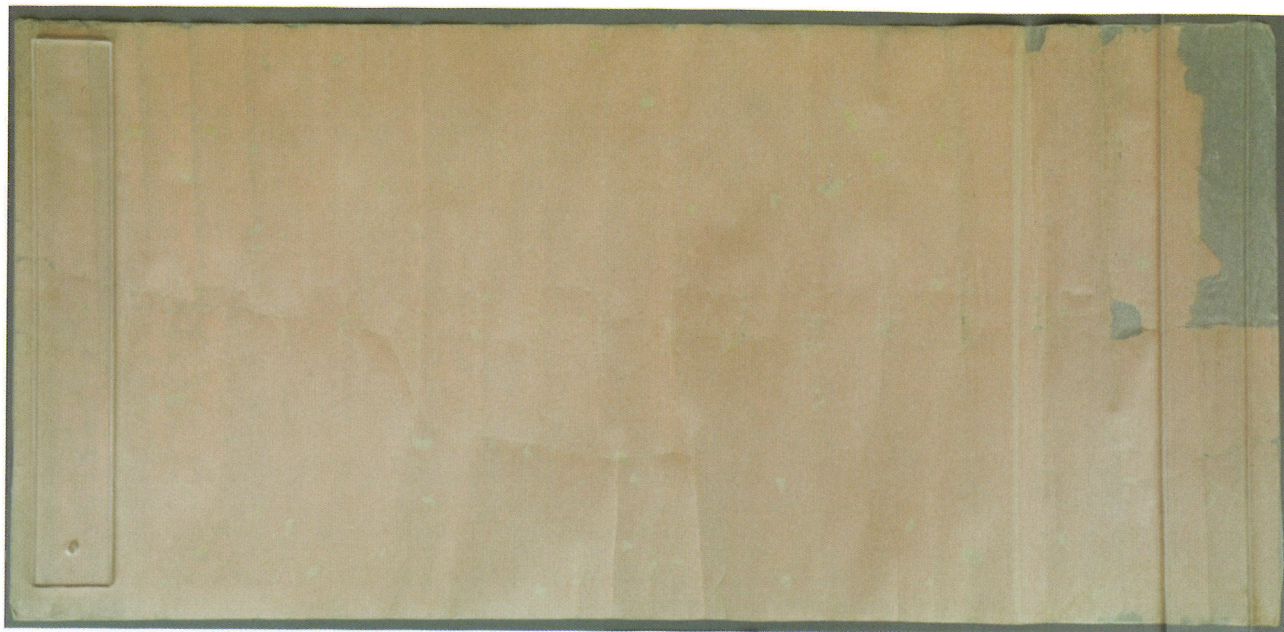
Fig. 78 修復前 「梁必達詩 1」 作品裏面

本紙料紙は十分な強度を有しているものの、過去の修理時に施された裏打ち紙により、柔軟性が失われた状態にあった。更に、巻いて収納されていた為、巻き癖が強く生じ、裏打ち紙に糊付きや、本紙料紙の折れ・皺等の損傷要因となっていた。又、本紙料紙の欠失箇所に補修紙が繕われておらず、欠失箇所からは裏打ち紙が露出していた。裏打ち紙は蠟箋加工された本紙料紙との質感・色・風合い等が異なっていた為、異質な印象を受けた。
