# 鄭其昌筆 紙本墨書「鄭其昌書」修繕報告

本作品は、一般財団法人沖縄美ら島財団所蔵の鄭其昌筆 紙本墨書「鄭其昌書」である。平成 27 年 7 月 30 日から平成 28 年 3 月 31 日まで有限会社墨仙堂で修復を行った。修復にあたり、宇保朝輝を監督職員とし、関地久治を総括責任者及び管理技術者、修復担当並びに写真撮影（35mm、デジタルカメラ）報告書作成は箭木康一郎が行った。また、4×5 版の写真撮影は三原昇が行った。

作品名：「鄭其昌書」  
種別：書跡  
装丁形式：掛幅装  
員数：1 幅  
修復内容：損傷の著しい掛幅装の  
本紙及び装丁を解体し、  
裏打ち紙の除去を含む  
本紙の修復後、再び掛  
幅装に装丁する解体修  
復

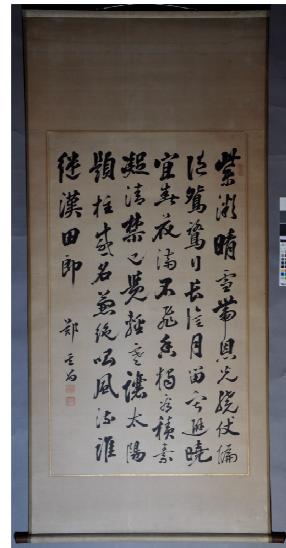
Fig. 28 修復後  
斜光線写真  
表具の折れ・皺

表装紙を伸ばし、裏打ちを打ち直したこと、折れ・皺を平滑にした。又、新調した太巻添軸に添えて巻いた事で、今後の折れ破損の要因を軽減させた。

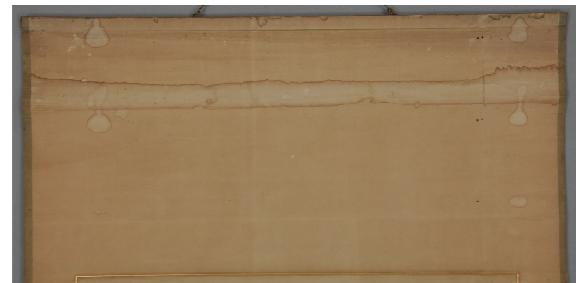
表装紙を横断する水染みや、多数の輪染みが生じており、表具全体に白色化や変色が見られた。又、表具上部の表裏面に黒褐色の付着物(虫糞)が見られた。

Fig. 29 修復前 表装紙の染み・汚れ

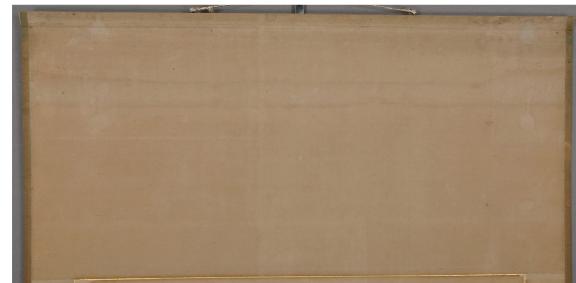
Fig. 30 修復後 表装紙の染み・汚れ

元使用した表装紙のクリーニング作業を行い、染み・汚れを緩和した。又、裏打ち紙を全て新調した。

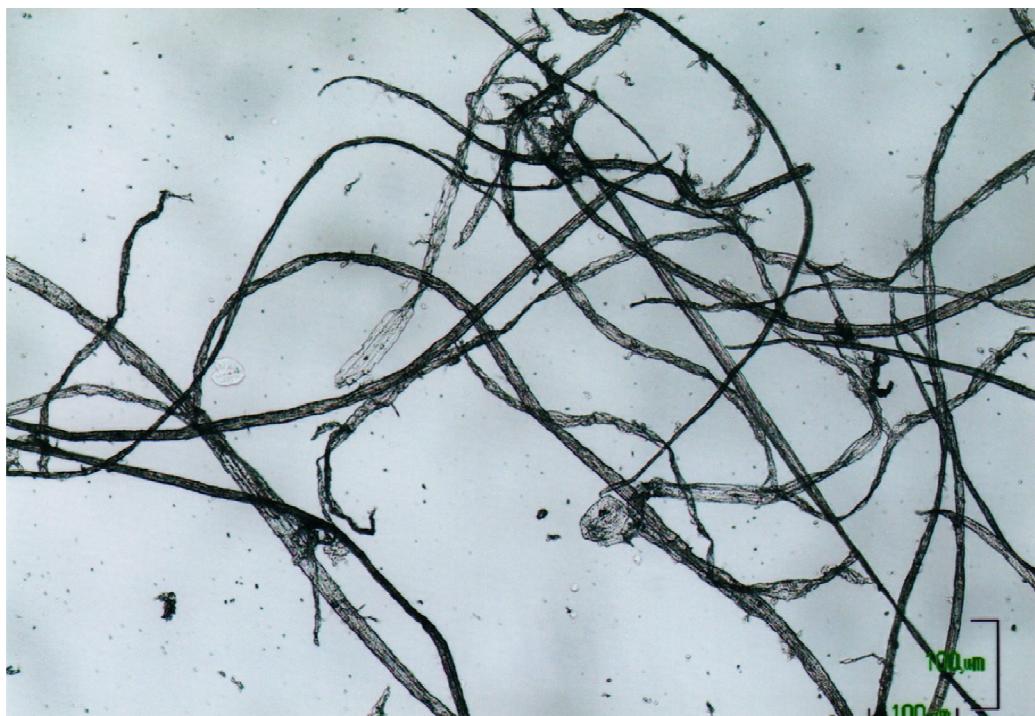
Fig. 67 表装紙顕微鏡写真 「たけ纖維」 (高知県立紙産業技術センター 撮影)

高知県立紙産業技術センターに依頼し、表装紙の纖維組成試験(JISP 8120による)を行なった。試験の結果、「たけ纖維」との回答を得た。

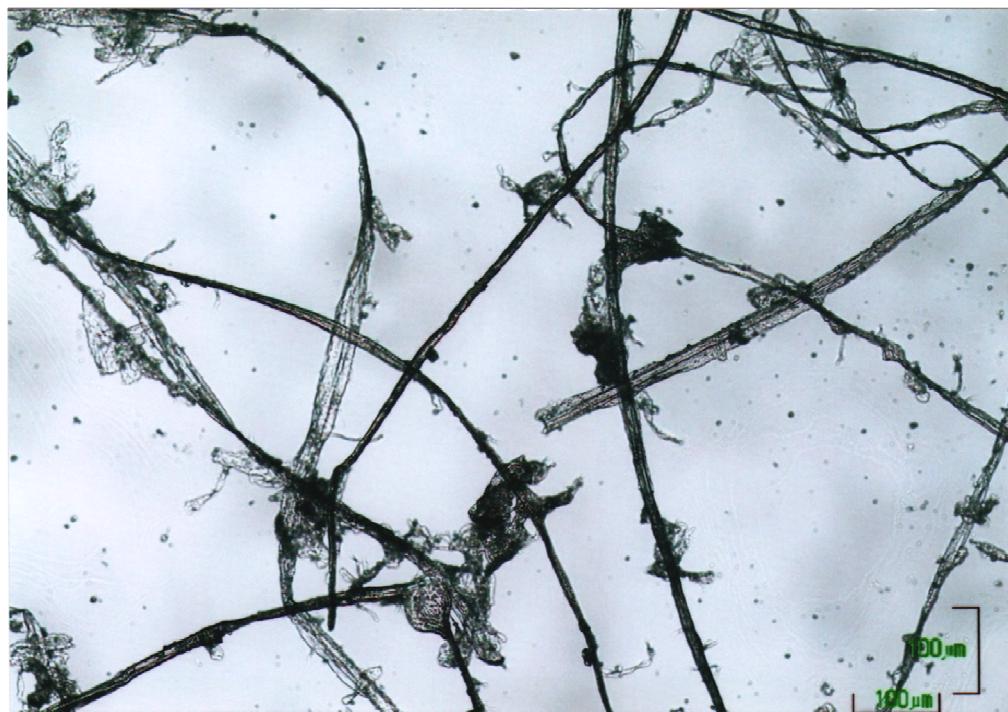
Fig. 69 旧総裏紙顕微鏡写真 「こうぞ纖維」 (高知県立紙産業技術センター 撮影)

高知県立紙産業技術センターに依頼し、旧総裏紙の纖維組成試験(JISP 8120による)を行なった。試験の結果、総裏紙は「こうぞ纖維」と判明し、填料として「米粉」が確認された。
