絹本著色「孫億筆花鳥図②」保存修復報告

安里成哉^{*1} 関地久治^{*2} 箭木康一郎^{*3} 三原昇^{*4}

本作品は、一般財団法人沖縄美ら島財団所蔵の絹本著色「孫億筆花鳥図②」である。平成29年5月31日から平成30年1月16日まで有限会社墨仙堂で修復を行った。修復にあたり、安里成哉を監督職員とし、関地久治を総括責任者及び管理技術者、修復担当並びに写真撮影（35mm、デジタルカメラ）報告書作成は箭木康一郎が行った。また、4×5版の写真撮影は三原昇が行った。

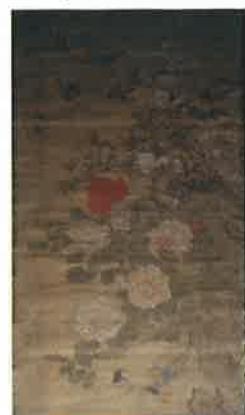
Fig. 14 修復前 本紙全図
斜光線写真

ii. 本紙に折れ・皺が見られた

本紙全体に折れ・皺が生じていた。

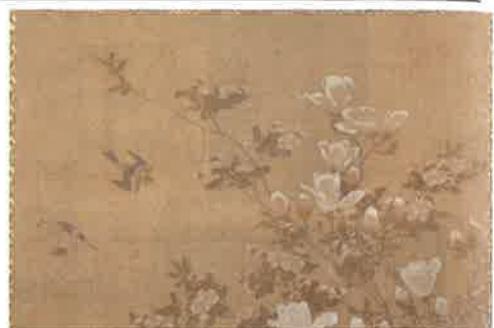
Fig. 16 修復前 本紙上部

i. 作品全体に汚れ・染みが見られた

本紙全体が茶褐色に汚れていた。

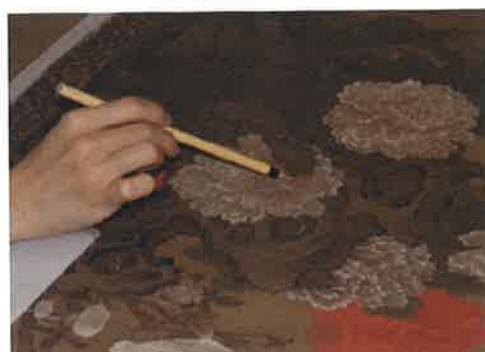
Fig. 41 絵具の剥落止め作業

5. 膠水溶液を用い、絵具の剥落止めを行った。

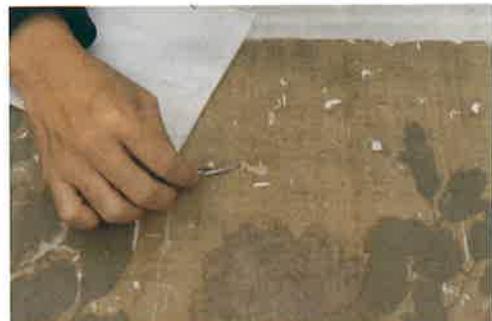
Fig. 50 補綢作業

14. 欠失箇所に補綢を施した。本紙料綢に適する電子線劣化綢を選定し、天然染料（矢車）で染色した後、水酸化カルシウム水溶液で色素を定着させて用いた。

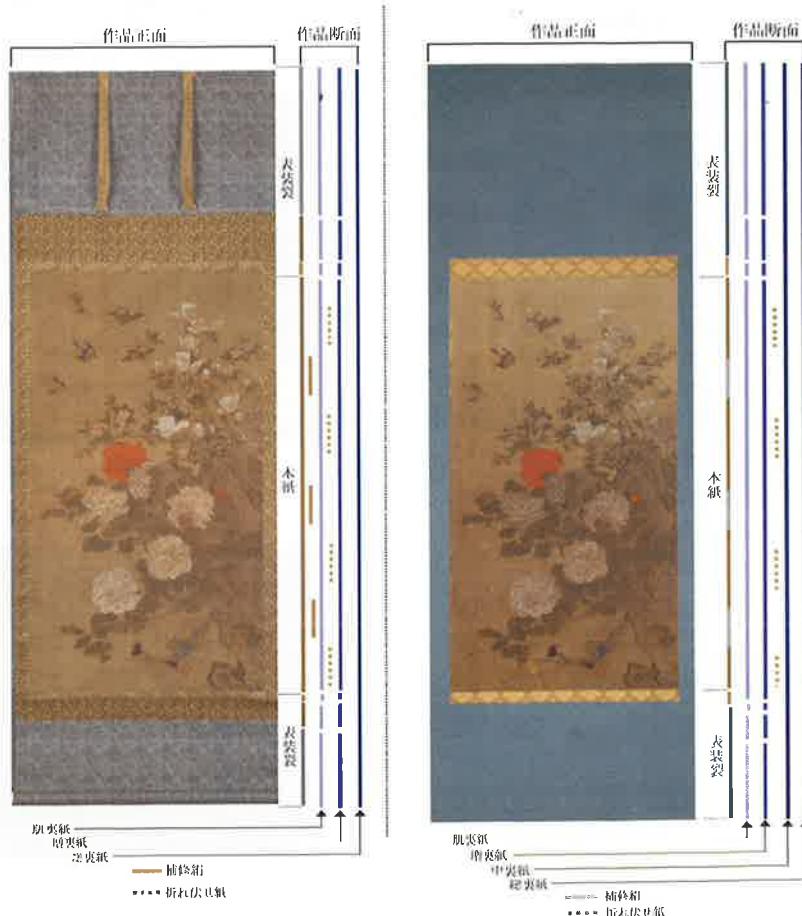
修復前は「幢縫の行」に配された掛幅装に装丁されていた。修復前の作品構造として、本紙料絹・表装裂に「肌裏紙」が打たれており、2層目には「増裏紙」、付け廻し後の最背層には「総裏紙」が打たれていた。裏打ち紙は全て楮紙で、合計3層の裏打ちが施されていた。3層の内、本紙料絹の「肌裏紙」だけが黒く染められていた。又、補修絹が本紙料絹と肌裏紙の間に確認出来た。更に、肌裏紙の裏面には折れ伏せ紙が施されていた。

Fig. 59 修復前後 装丁構造図

今回の修復作業では、本紙料絹に施された補修絹・裏打ち紙・折れ伏せ紙を全て除去した後、新たに裏打ちを行った。本紙料絹・表装裂の1層目には「薄美濃紙」、一文字裂には「美栖紙」を使用し、「肌裏打ち」を行った。尚、本紙料絹・一文字裂の「肌裏紙」は天然染料(矢車)で染色し、水酸化カルシウム水溶液で色素を定着させて用いた。2層目には伝統的に使用されている「美栖紙」で本紙・表装裂の「増裏打ち」を行った後、本紙の折れが生じている箇所に「折れ伏せ紙」を施した。その後、本紙と表装裂を付け廻し、3層目には「美栖紙」を用いて「中裏打ち」を行い、最背層に「宇陀紙」で「総裏打ち」を行なった。

修復後の作品構造として、作品に3種の特性のある手漉き和紙を使用し、計4層の裏打ちを行う事で、長期の保存に耐える十分な強度を持たせる事が出来た。

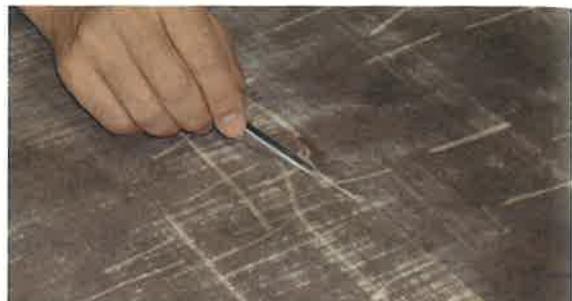
「花鳥図①」と同様に、肌裏紙と増裏紙の間に折れ伏せ紙が施されていた。

Fig. 60 修復中 本紙全体に施された折れ伏せ紙

旧折れ伏せ紙を除去し、肌裏打ち・増裏打ちを行った後、本紙に生じた切れや折れ・皺及び今後明らかに生じると思われる箇所に折れ伏せ紙を施した。

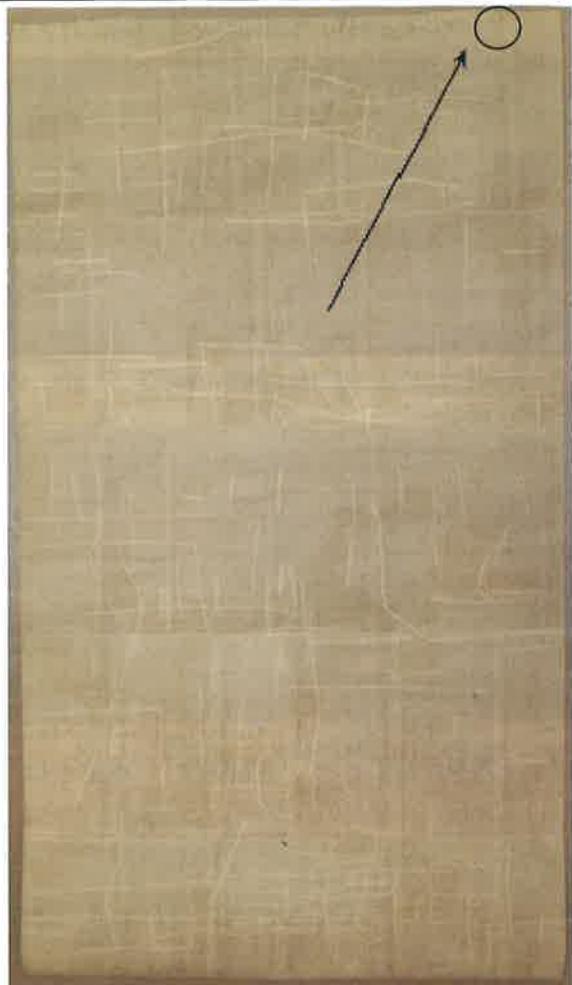
Fig. 67 修復中 本紙裏面全図

作品の総裏紙を除去したところ、本紙右上部の増裏紙に、鉛筆で「中」の文字が書かれていた。¹

おそらく前回の装丁では「花鳥図①」「花鳥図③」のいずれかを左右とし、「花鳥図②」を中心と見立てる三幅対として取り扱われたと考えられる。

本紙右上部に文字が書かれていた

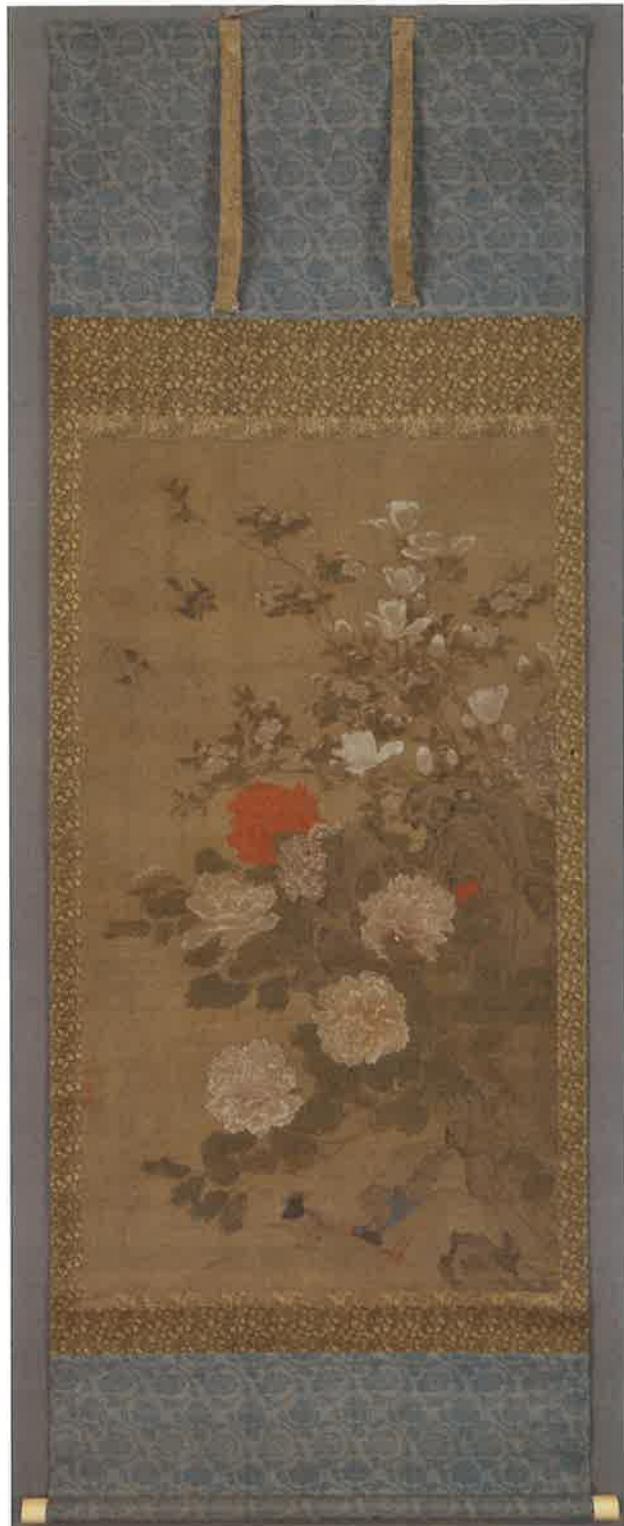
Fig. 141 修復前 表具全図

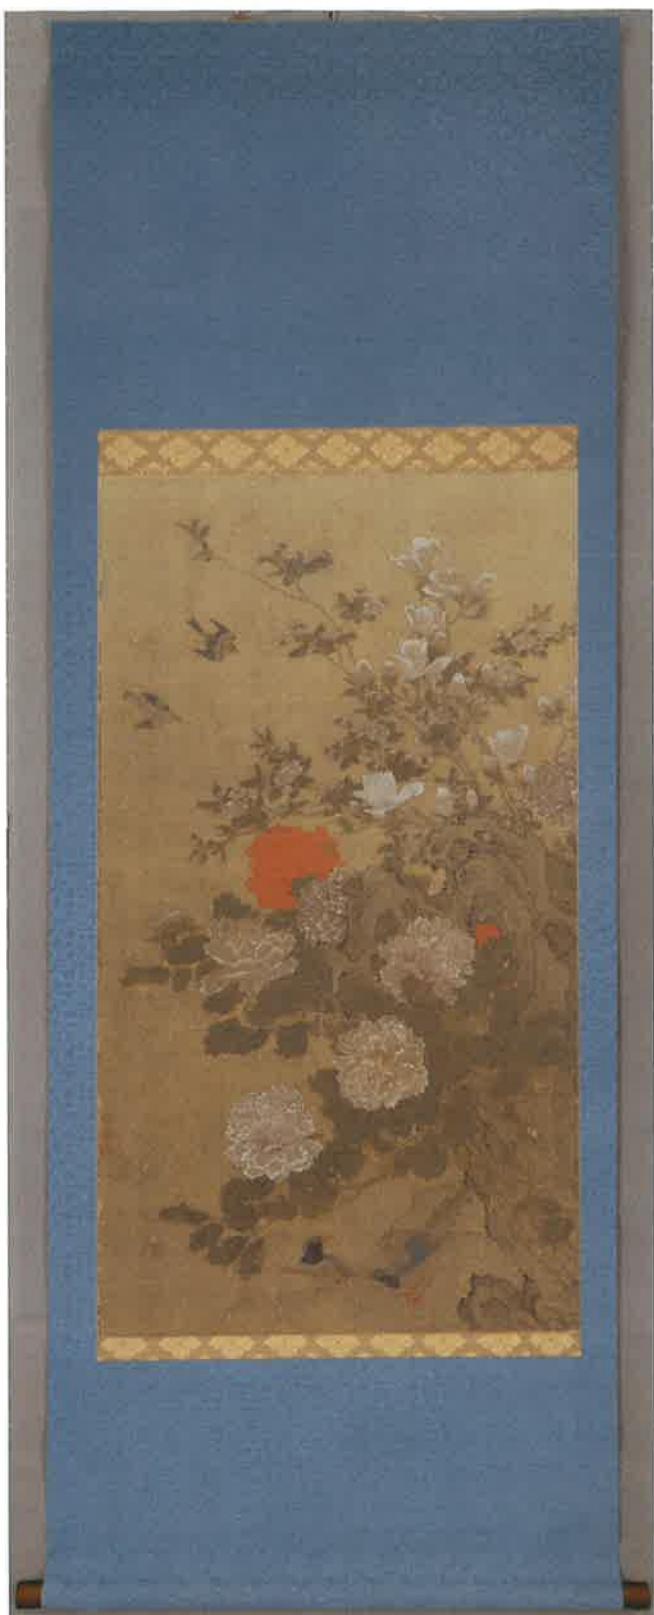
Fig. 142 修復後 表具全図

修復処置の結果、作品に生じた損傷要因を軽減させ、保存・展示に適する十分な強度を持たせる事が出来た。又、桐太巻添軸・桐印籠箱を新たに作製することで、今後の折れ・破損を和らげ、安定した保存環境を与えることが出来た。

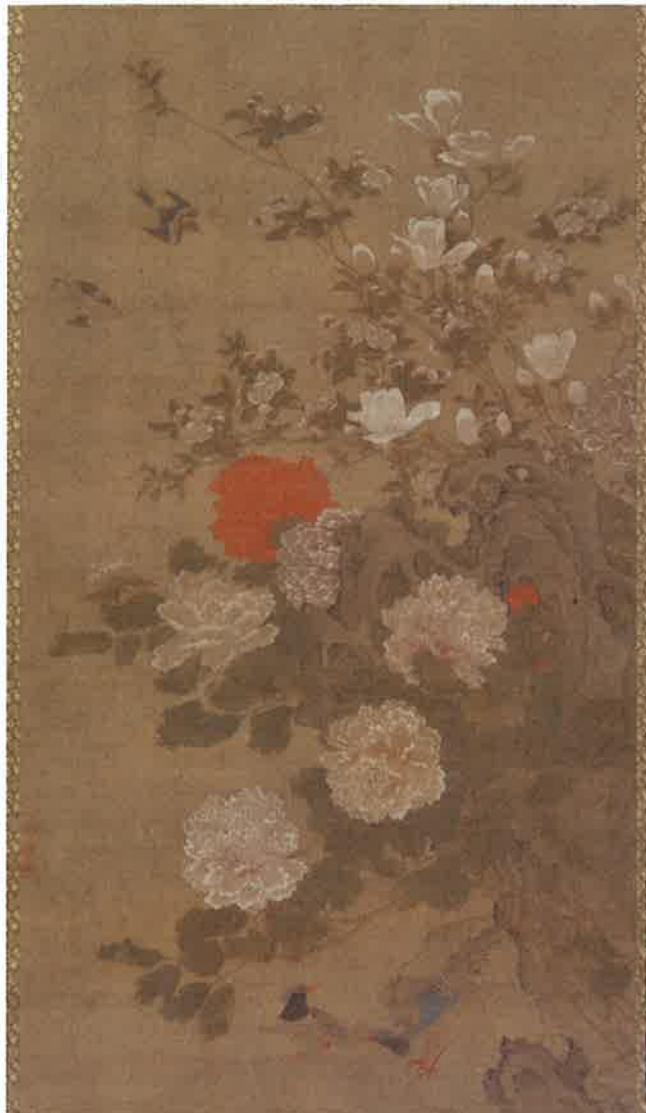
Fig. 143 修復前 本紙全図

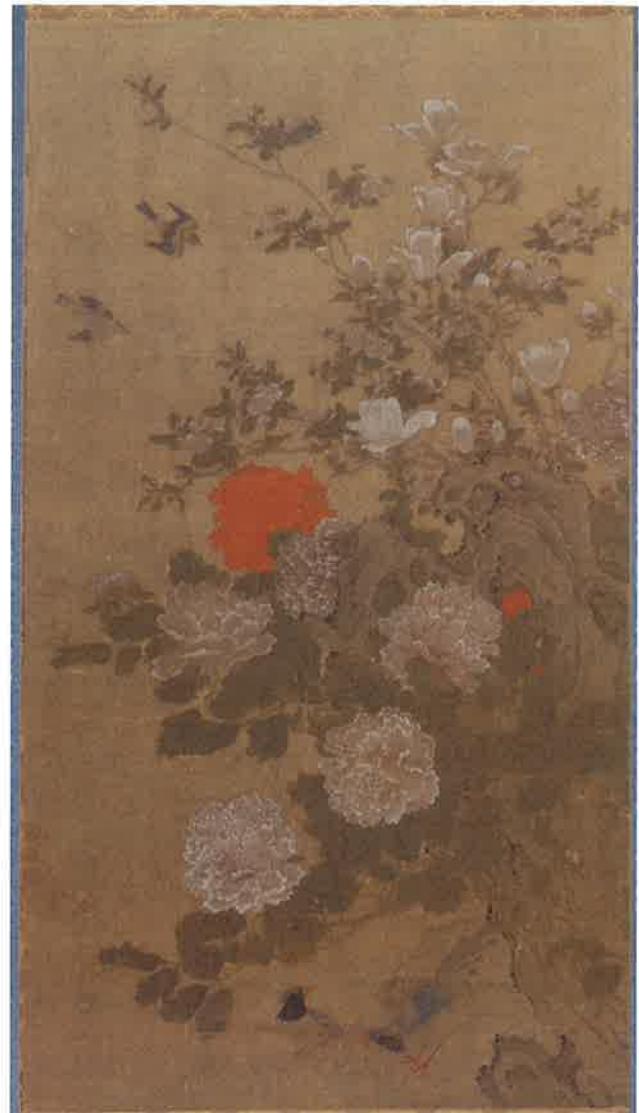
Fig. 144 修復後 本紙全図

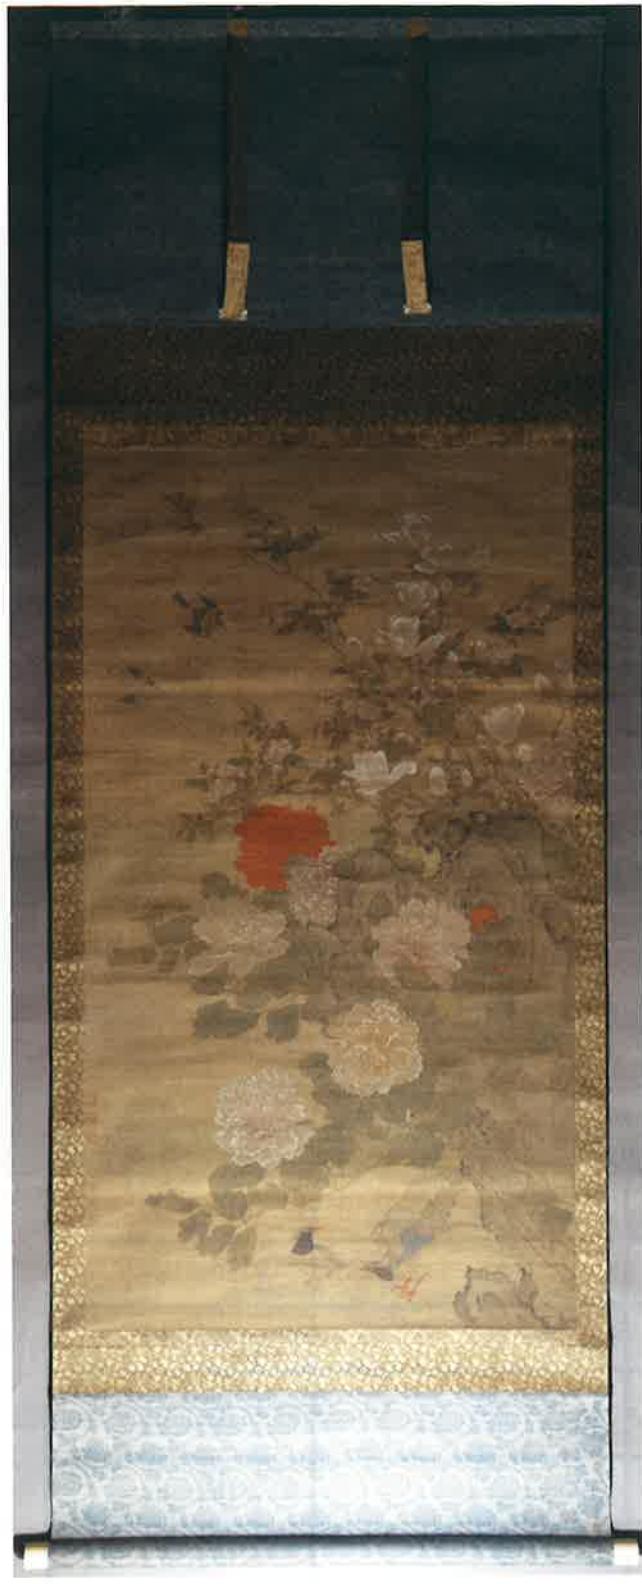
Fig. 145 修復前 表具全図 斜光線写真

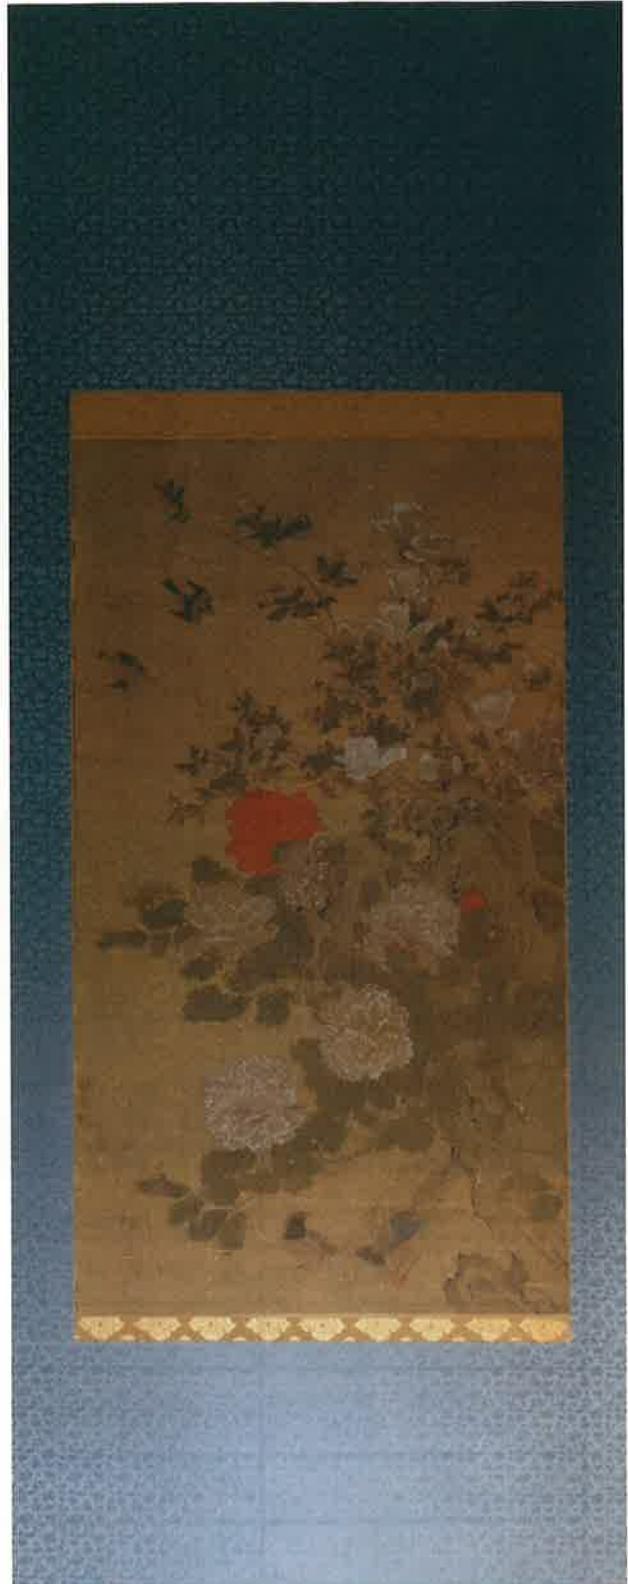
Fig. 146 修復前 表具全図 斜光線写真
