泉川寛英（慎思仇）筆『闘鶏はなたれ之図』、
佐渡山安健（毛長禧）筆『闘鶏早房之図』『闘鶏花房之図』修理報告

幸喜淳¹ 安里成哉² 鶴田大³ 関地久治⁴ 箭木康一郎⁵

泉川寛英（慎思仇）筆『闘鶏はなたれ之図』、佐渡山安健（毛長禧）筆『闘鶏早房之図』『闘鶏花房之図』の3点は紙本著色の絵画で、一般財団法人沖縄美ら島財団の所蔵である。

次表のとおり令和2年度より令和4年度にわたり、有限会社墨仙堂で修復が行われた（担当職員、統括責任者及び管理技能者、修復担当並びに写真撮影・報告書作成者も同表のとおり）。

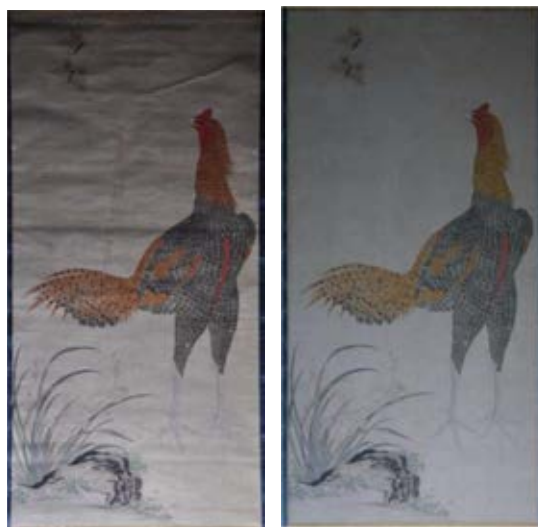
左：Fig. 12 修復前 本紙全図 斜光線写真

右：Fig. 13 修復後 本紙全図 斜光線写真

本紙を伸ばし、肌裏を打ち直したことで折れ・皺を平滑にした。更に、折れ・皺の裏面から折れ伏せ紙を施した事で、今後の折れ・皺の要因を軽減させた。

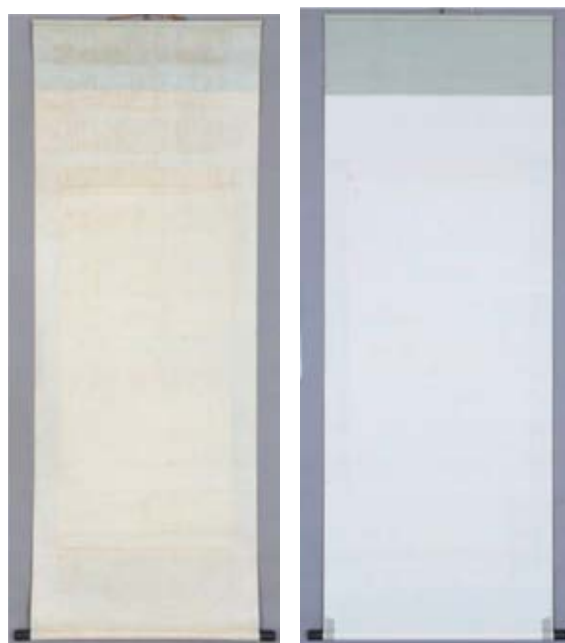
左 : Fig. 20 修復前 作品裏面全図
右 : Fig. 21 修復後 作品裏面全図

裏打ち紙は、経年劣化によりしなやかさが失われ、強度が著しく低下した状態にあった。

裏打ち紙をすべて新調した。

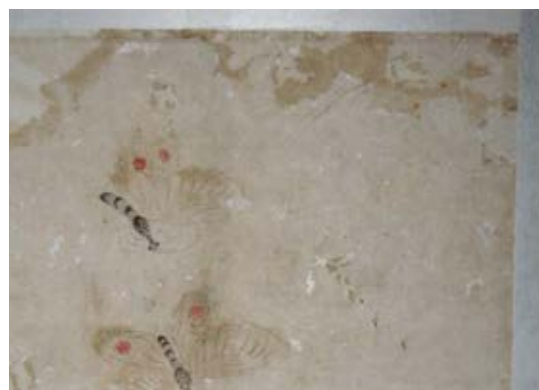
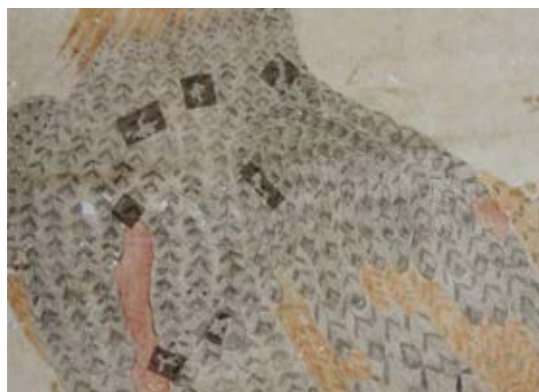
本紙料紙の欠失箇所に、多数の補修紙が確認出来た。余白及び闘鶏の胴体部分では、それぞれ特徴の異なる補修紙が用いられていた。

Fig. 22 修復前 旧補修紙

Fig. 23 修復前 旧補修紙

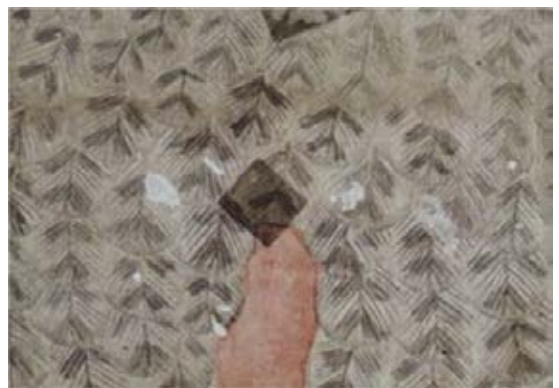
Fig. 26 修復前

本紙料紙の欠失箇所から露出した肌裏紙の一部に、周囲の色調に合わせた補彩が施されていた。

露出した旧肌裏紙に施された補彩

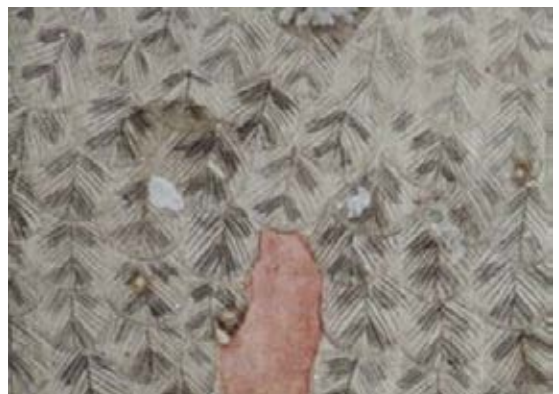
Fig. 27 修復後

旧肌裏紙を整形後、補修紙として元使用した

補彩のある肌裏紙を除去する事で図様の一部が失われる可能性があった。その為、露出箇所の肌裏紙は除去せず、欠失箇所の形状に合わせて整形し、厚みを調節して元使用した。

なお、本紙料紙の欠失箇所から露出した旧肌裏紙には、過去の修理で周囲の色調に合わせた補彩が施されていた。その為、除去する事で図様の一部が失われ、視覚的な違和感が生じる懸念があった。この事から、補彩が施された箇所の旧肌裏紙は除去せず、欠失箇所の形状に合わせて整形を行い、補修紙として元使用した。

胴体部分から露出した肌裏紙の一部に周囲の色調に合わせた補彩が施されており、旧肌裏紙をすべて除去する事で図様に視覚的な違和感が生じる可能性が考えられた。その為、所有者と協議し、露出箇所の肌裏紙は除去せず、欠失箇所の形状に合わせて整形を行い、補修紙として元使用した。

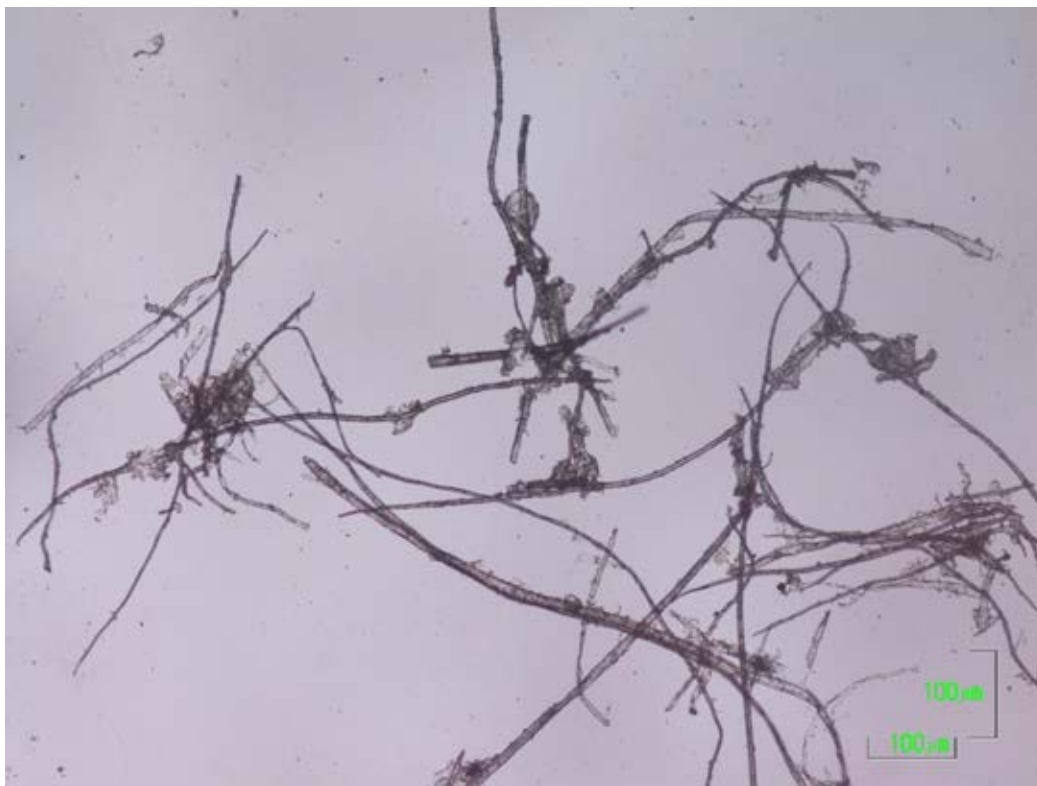
高知県立紙産業技術センターに依頼し、本紙料紙の繊維組成試験(JIS-P 8120 による)を行った。試験の結果、「青檀繊維、稲わら繊維の混合」である事が分かった。

Fig. 56 本紙料紙顕微鏡写真 「青檀繊維、稲わら繊維の混合」 (高知県立紙産業技術センター 撮影)

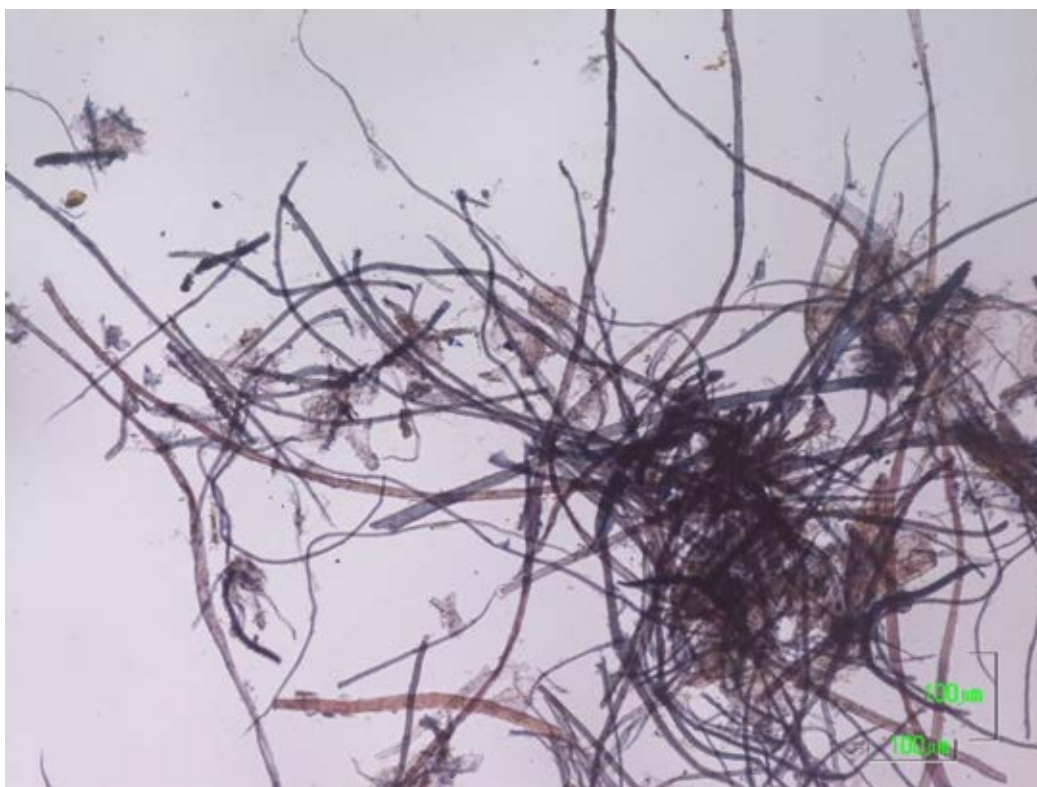
Fig. 57 本紙料紙顕微鏡写真 C 染色液で染色 (高知県立紙産業技術センター 撮影)

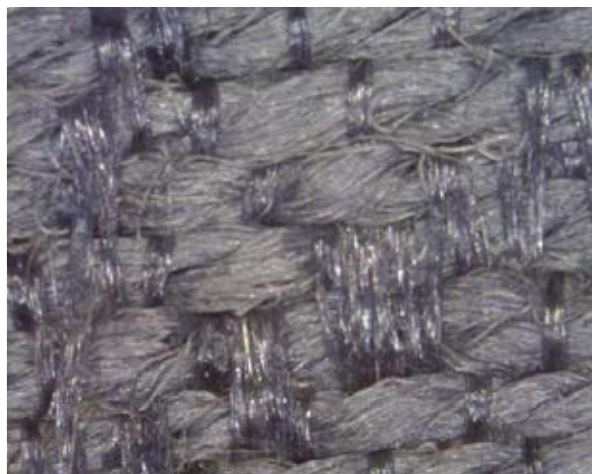
Fig. 59 総縁裂 顕微鏡写真

文様部分の顕微鏡拡大写真。経糸に用いられた絹と比べ、太く光沢が無い。

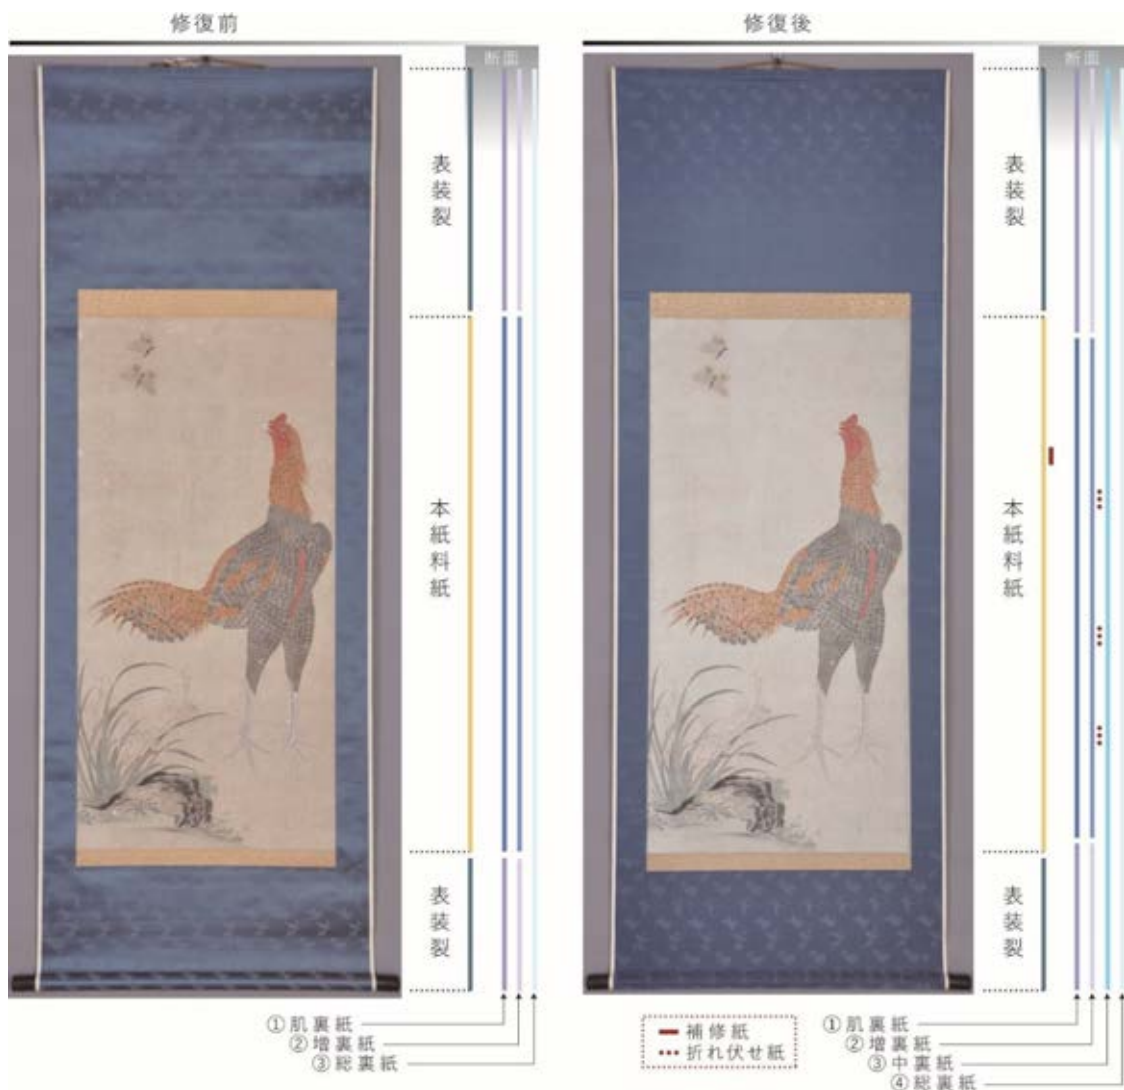
Fig. 61 修復前後 装丁構造図

作品は1枚の料紙に図様が描かれている。修復前は「袋明朝表具」に配された掛幅装に装丁されていた。修復前の作品構造として、本紙料紙・表装裂に「肌裏紙」が打たれており、2層目には「増裏紙」、付け廻し後の最背層には「総裏紙」が打たれていた。裏打ち紙はすべて楮紙で、合計3層の裏打ちが施されていた。また、補修紙が料紙と肌裏紙の間に確認出来た。

今回の修復作業では、本紙料紙に施された裏打ち紙を全て除去した後、新たに裏打ちを行った。本紙料紙・表装裂の1層目には「薄美濃紙」を使用し、「肌裏打ち」を行った。2層目には伝統的に使用されている「美栖紙」で本紙・表装裂の「増裏打ち」を行った後、本紙の折れが生じている箇所に「折れ伏せ紙」を施した。その後、本紙と表装裂を付け廻し、3層目には「美栖紙」を用いて「中裏打ち」を行い、最背層に「宇陀紙」で「総裏打ち」を行なった。

修復後の作品構造として、作品に3種の特性のある手漉き和紙を使用し、計4層の裏打ちを行う事で、長期の保存に耐える十分な強度を持たせる事が出来た。

修復後の装丁は、元の表装形式と同じ、「袋明朝表具」とした。

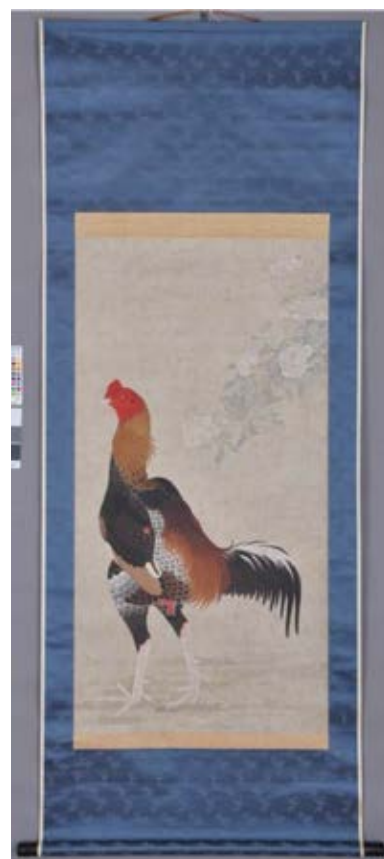
- 装丁形式 : 掛幅装
寸法 : 丈 194.1cm 幅 75.4cm
表装形式 : 袋明朝表具
表装裂
一文字 : 茶地小花唐草文金襴
総縁 : 紺地笹梅枝菊文緞子
明朝 : 白地緞子
裏打ち紙 : 3層
肌裏紙 : 楮紙
増裏紙 : 楮紙
総裏紙 : 楮紙
軸 : 黒檀長撥軸
装丁の特徴 : 左右の端に明朝が配された明朝表具。他の2幅ともに同じ表装裂、表装形式であったが、本紙の寸法に準じて仕立てられており、各幅の寸法は異なる。

Fig. 5 修復前 作品全図

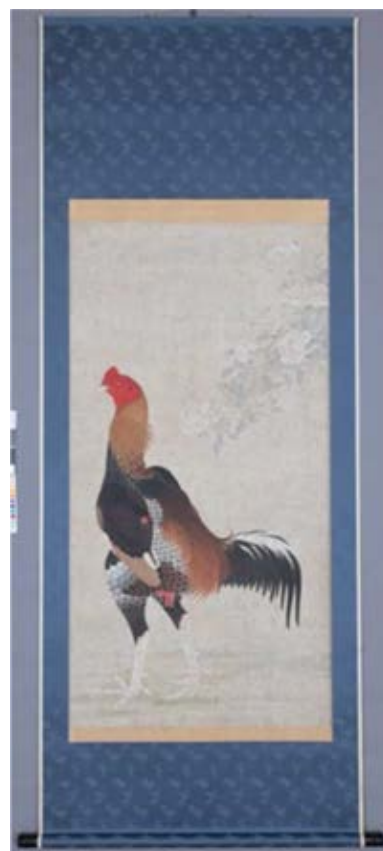
- 装丁形式 : 掛幅装
寸法 : 丈 193.8cm 幅 75.0cm
表装形式 : 袋明朝表具(元仕様)
表装裂
一文字 : 茶地小花唐草文金襴(元使用)
総縁 : 紺地笹梅枝菊文緞子(元使用)
明朝 : 白地緞子(元使用)
裏打ち紙 : 4層
肌裏紙 : 楮紙(新調)
増裏紙 : 美栖紙(新調)
中裏紙 : 美栖紙(新調)
総裏紙 : 宇陀紙(新調)
軸 : 黒檀長撥軸(元使用)
装丁の特徴 : 表装裂・軸を元使用し、表装形式は修復前と同じ、袋明朝に仕立てた。

Fig. 6 修復後 作品全図

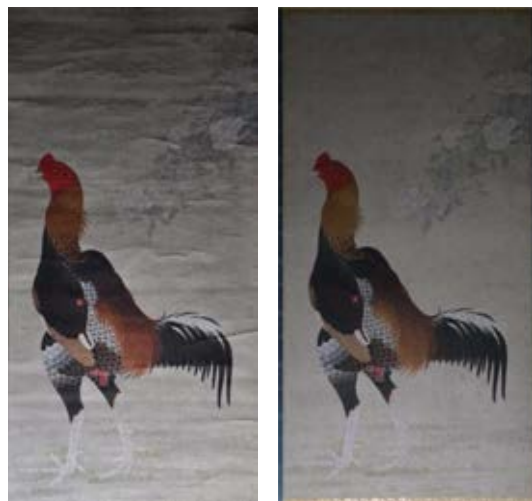
左：Fig. 11 修復前 本紙全図 斜光線写真
右：Fig. 12 修復後 本紙全図 斜光線写真

本紙を伸ばし、肌裏を打ち直した事で、折れ・皺を平滑にした。更に、折れ・皺の裏面から折れ伏せ紙を施した事で、今後の折れ・皺の要因を軽減させた。

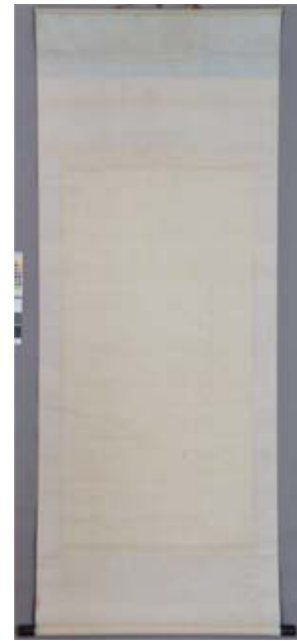
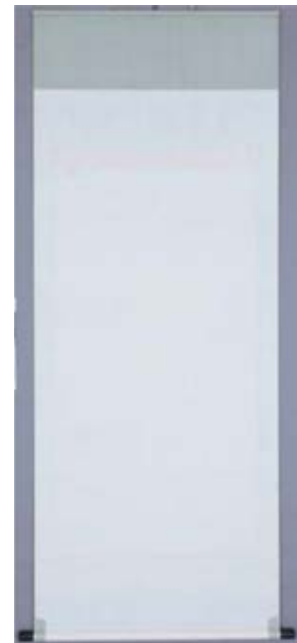
表具全体に茶褐色の染みや汚れが見られた。特に、両端の明朝裂下部の裏打ち紙に濃い染みが生じていた。

上 : Fig. 19 修復前 作品裏面全図

下 : Fig. 20 修復後 作品裏面全図

裏打ち紙をすべて新調した。

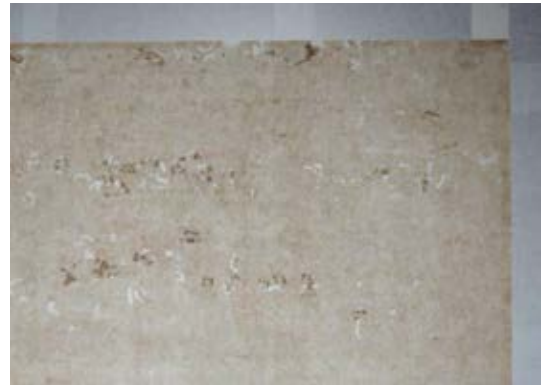
Fig. 21 修復前 旧補修紙

本紙料紙の欠失箇所に、多数の補修紙が確認出来た。欠失箇所に施された補修紙は色・形状・図様の有無など、施された欠失箇所によって異なっていた。

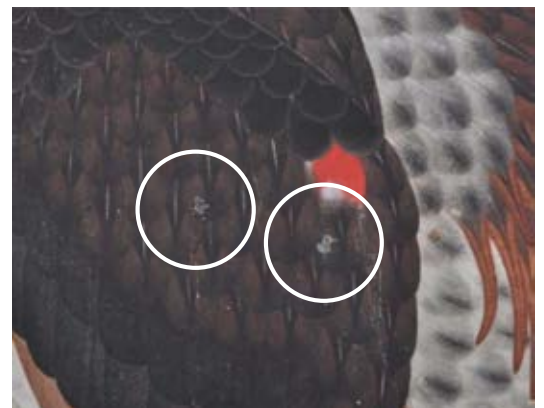
Fig. 23 修復前

本紙料紙の欠失箇所から露出した肌裏紙の一部に、周囲の色調に合わせた補彩が施されていた。

露出した旧肌裏紙に施された補彩

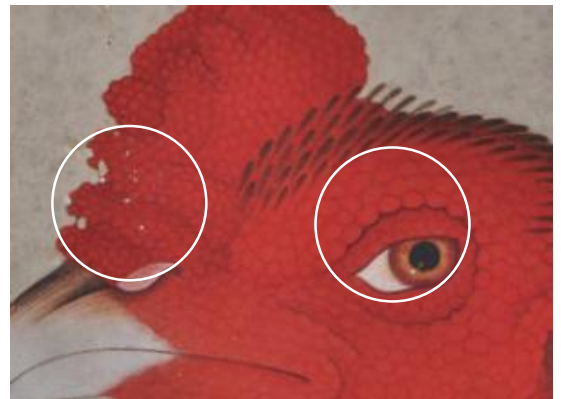
Fig. 54 修復前 旧補修紙 透過光写真

まず、闘鶏の頭部の欠失箇所に施された補修紙は、片面全体が赤色に著色されていた (Fig. 34・35)。形状は四方が裁ち切られた方形で、料紙や他の補修紙と比べ厚みがあり、欠失箇所を覆うように貼り付けられていた (Fig. 36)。

今回の修復では、これらを除く事で闘鶏の頭部の彩色が失われ、視覚的違和感が生じる懸念があった。この事から、当該箇所の補修紙は除去せず、欠失箇所の形状に合わせて整形した後、元使用した (Fig. 37)。

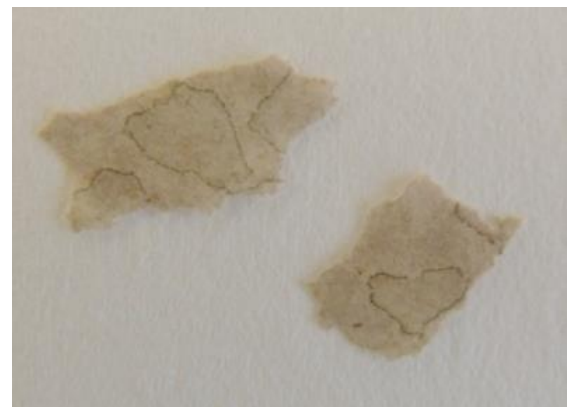
Fig. 59 修復中 図様が見られる旧補修紙

また、背景部分の一部の補修紙に、本紙下部に描かれている草と同じ図様が確認出来た(Fig. 59)。この事から、「闘鶏図②」は「闘鶏図①」と異なり、図様の描かれた料紙も補修紙として用いられていた。

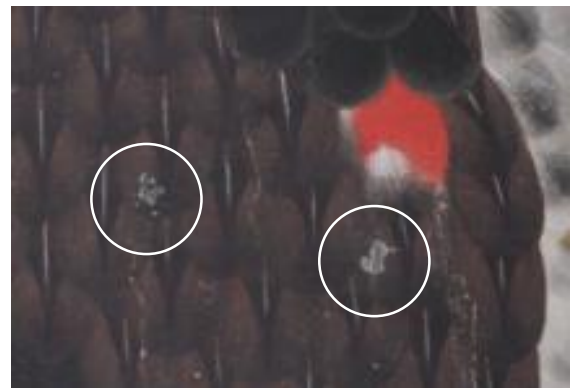
闘鶏の胴体部分(黒)の欠失箇所には補修紙が施されていなかった。その為、欠失箇所から露出した肌裏紙に、図様や周囲の色調に合わせた補彩が施されていた。その為、肌裏紙を除去する事で胴体部分の補彩が失われ、視覚的違和感が生じる懸念があった。

Fig. 60 修復中 本紙表面 通常光写真
旧肌裏紙に施された補彩

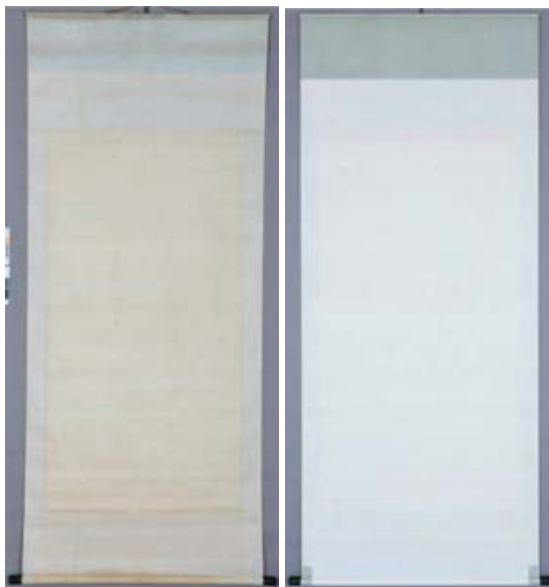
左 : Fig. 21 修復前 作品裏面全図
右 : Fig. 22 修復後 作品裏面全図

裏打ち紙は、経年劣化によりしなやかさが失われ、強度が著しく低下した状態にあった。

裏打ち紙をすべて新調した。

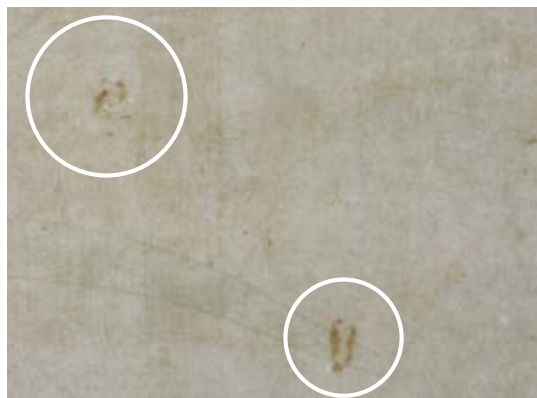
Fig. 23 修復前 旧補修紙

本紙料紙の欠失箇所に、多数の補修紙が確認出来た。補修紙は不定形であり、欠失箇所によって様々な形状が確認出来た。

欠失箇所に施された旧補修紙をすべて除去した後、本紙料紙に適する補修紙を欠失箇所に繕った。

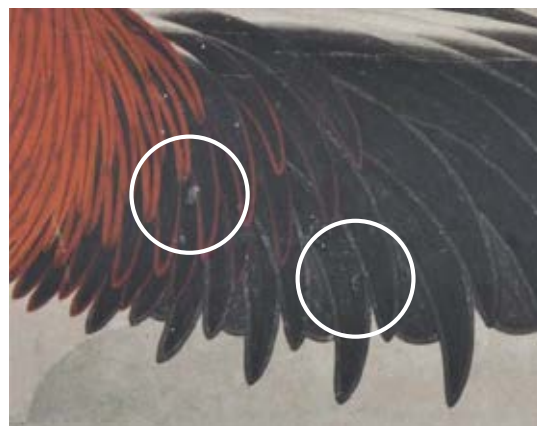
Fig. 25 修復前
露出した旧肌裏紙に施された補彩

本紙料紙の欠失箇所から露出した肌裏紙の一部に、周囲の色調に合わせた補彩が施されていた。

補彩が施された肌裏紙を除去する事で、図様の一部が失われる可能性があった。その為、当該箇所の肌裏紙は除去せず、欠失箇所の形状に合わせて整形した後、補修紙として元使用した。

なお、本紙料紙の欠失箇所から露出した旧肌裏紙には、過去の修理で周囲の色調に合わせた補彩が施されていた。その為、除去する事で図様の一部が失われ、視覚的な違和感が生じる懸念があった。この事から、補彩が施された箇所の旧肌裏紙は除去せず、欠失箇所の形状に合わせて整形を行い、補修紙として元使用した。

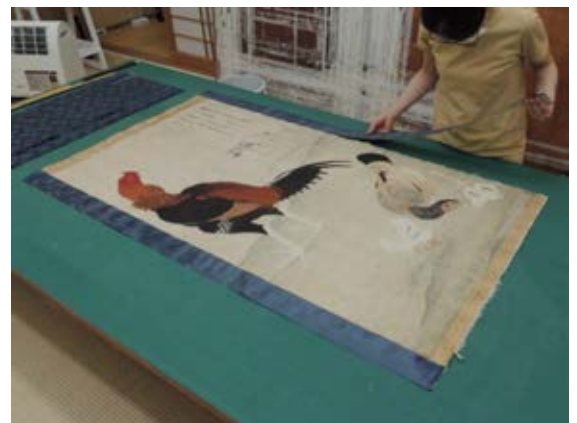
Fig. 33 修復中 表装裂の取り外し

6. 付け廻しを外し、表装裂を本紙から取り外した。

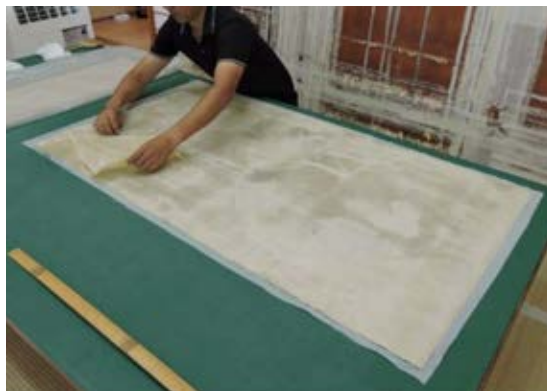
Fig. 34 修復中 増裏紙の除去

7. 本紙及び元使用した表装裂裏面より加湿し、増裏紙を除去した。

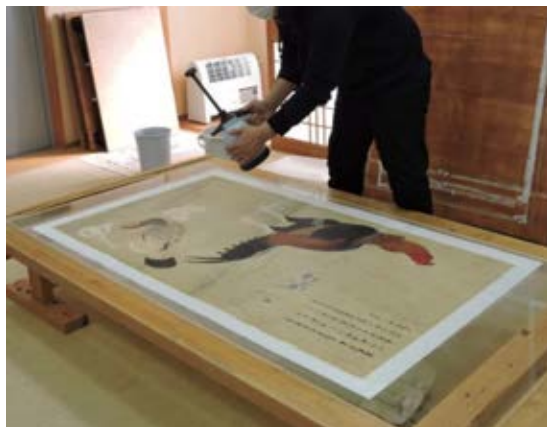
Fig. 35 修復中 本紙のクリーニング

8. 本紙及び元使用した表装裂に噴霧器で濾過水を与えた。その後、吸水紙の上に置き、汚れを裏面より吸出しクリーニングを施した。

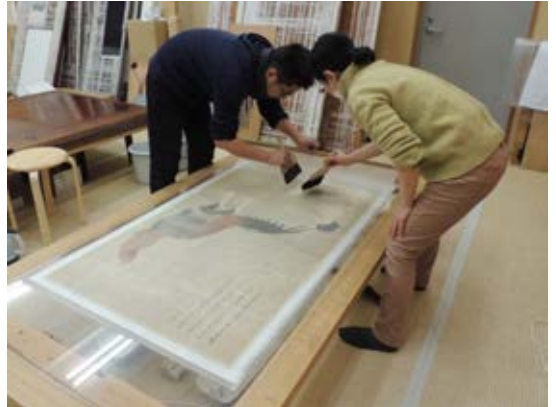
Fig. 39 修復中 本紙料紙の肌裏打ち

12. 小麦粉澱粉糊(新糊)を用い、楮紙で本紙の肌裏を打った。糊は新糊を用いた。

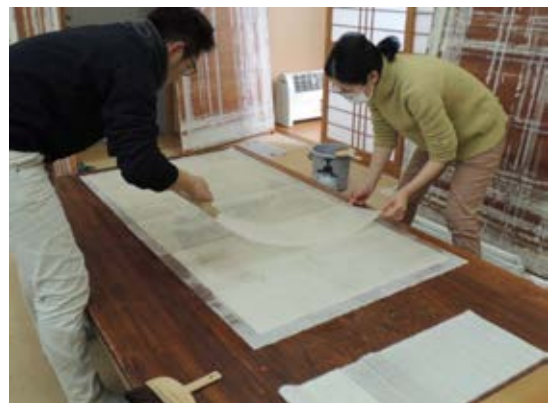
Fig. 41 修復中 本紙の増裏打ち

14. 本紙・表装裂に美栖紙を使用し増裏を打った。糊は古糊を使用した。裏打ち後、仮張りを施した。

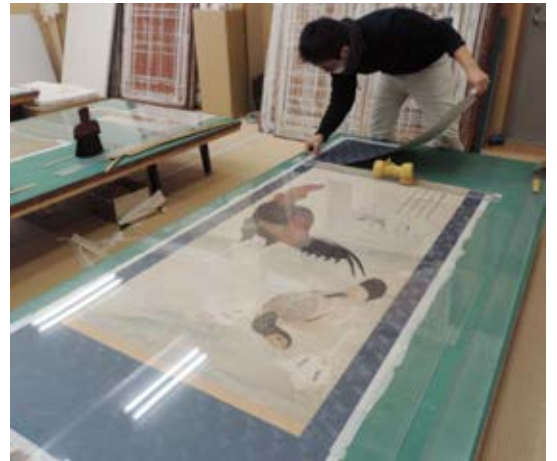
Fig. 43 修復中 付け廻し

16. 本紙と表装裂を元と同じ「袋明朝表具」に付け廻した。

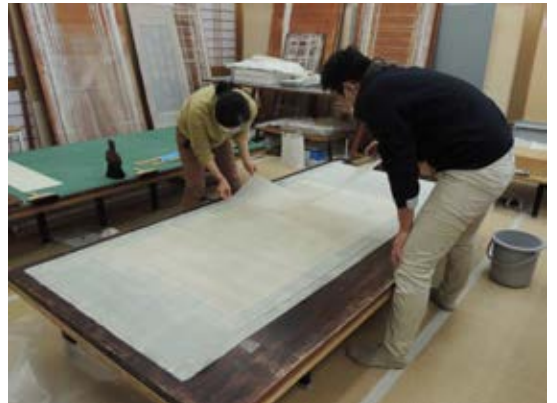
Fig. 44 修復中 中裏打ち

17. 美栖紙で中裏を打った。糊は古糊を用い、裏打ち後仮張りを施した。
18. 表具両端の端を折り、仕上がり寸法を出した。

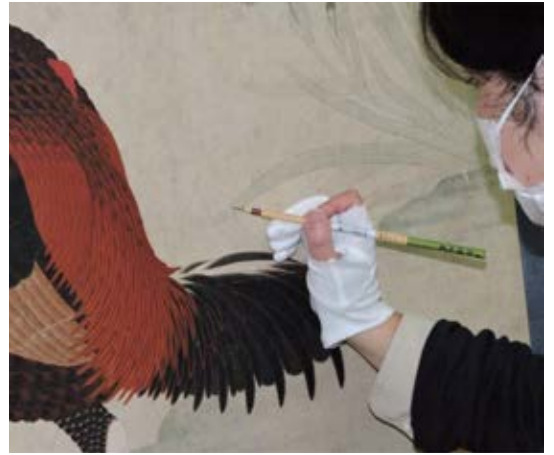
Fig. 46 修復中 補修紙への補彩

20. 必要な補修箇所へ補彩を施した。
