「花鳥図(牡丹尾長鳥図)」修理報告

本作品は一般財団法人沖縄美ら島財団所蔵「花鳥図(牡丹尾長鳥図)」である。令和5年7月8日～令和6年2月19日まで墨仙堂で修理を行った。修理にあたり担当職員を鶴田大とし、修理責任者を関地久治、修理担当者を箭木康一郎が担った。

花鳥図(牡丹尾長鳥図)

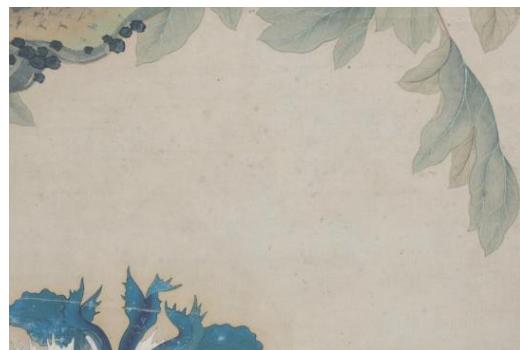
Fig.13 修復前 汚れ・染み

本紙全体に茶褐色の染みや汚れが生じていた。

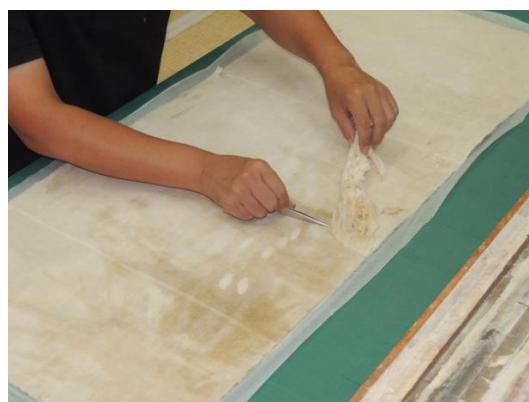
Fig.51 修復中

左柱裂を捲り取ったところ、前回の修理以前に配された表装裂の一部が確認出来た
